## 南部クリーンセンターにおける火災被害の状況及び復旧に向けた対応等について

【参考資料】 南部クリーンセンター選別資源化施設の火災被害の状況

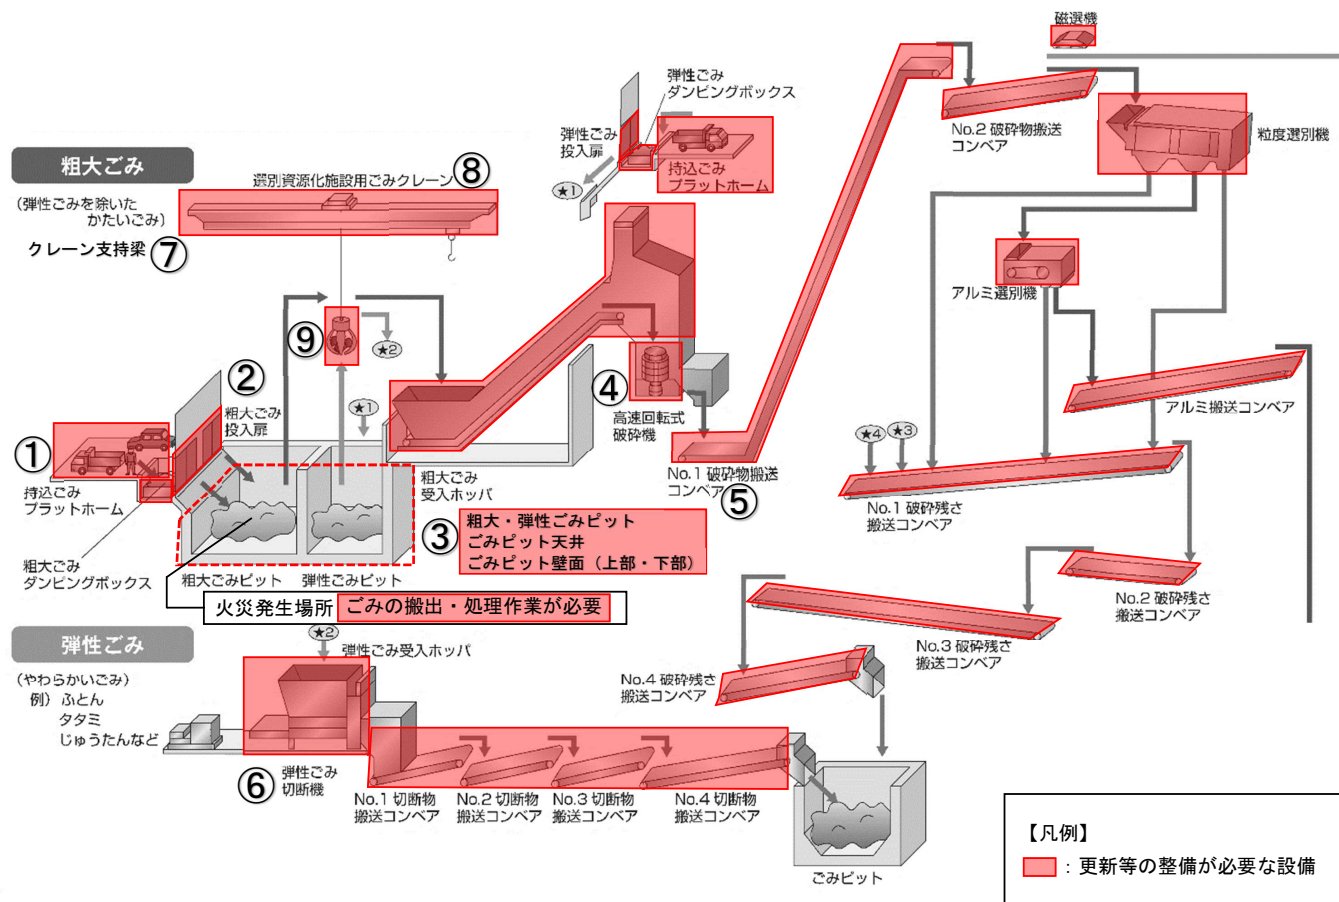
① プラットホーム【建物/設備】  
壁の防音材のほか、電動シャッター、照明などの電気設備（盤、ケーブル等）、消防設備等の多くの設備が焼損している。  
※ ②、③等（粗大ゴミピット周辺）も同様

② 投入扉【設備】  
扉や駆動装置が焼損している。

③ 粗大ごみピット【建物】  
コンクリートの火害調査にて補修方法を確認する。焼け残った粗大ごみを除去する必要がある。

③ ごみピット天井【建物】  
折半屋根（鋼板製の屋根）の  
焼損とともに、シール材が熱で  
溶け、雨漏りが数か所発生して  
いる。天井の梁（一部）は火害調  
査にて補修方法を確認する。

④ 高速回転式破砕機【設備】  
大型のモーターなどが焼損している。

⑦ ごみクレーン支持梁【建物】  
焼損跡があり、火害調査（→部）にて補修方法を確認する。

⑤ 破砕物搬送コンベア【設備】  
コンベアの内部全体が焼けて  
いる。

⑧ ごみクレーン（上部の駆動機）  
電動機や電気ケーブルなど全体が焼損している。（駆動機を支持する桁部分は概ね健全）

⑥ 弾性ごみ切断機【設備】  
煙と熱の影響で切断機全体が  
焼損している。

⑨ クレーンバケット（掴む部分）【設備】  
油圧モーターやシリンダー、  
電気ケーブルが焼損している。

③ ごみピット壁（上部）【建物】  
壁面に亀裂が多数発生している。梁等（一部）は火害調査にて補修方法を確認する。

③ ごみピット壁（下部）【建物】  
壁面に亀裂が多数発生している。
