第6章 京都地区の課題・問題点

1 JR京都駅、新幹線京都駅、近鉄京都駅及び地下鉄京都駅の課題・問題点

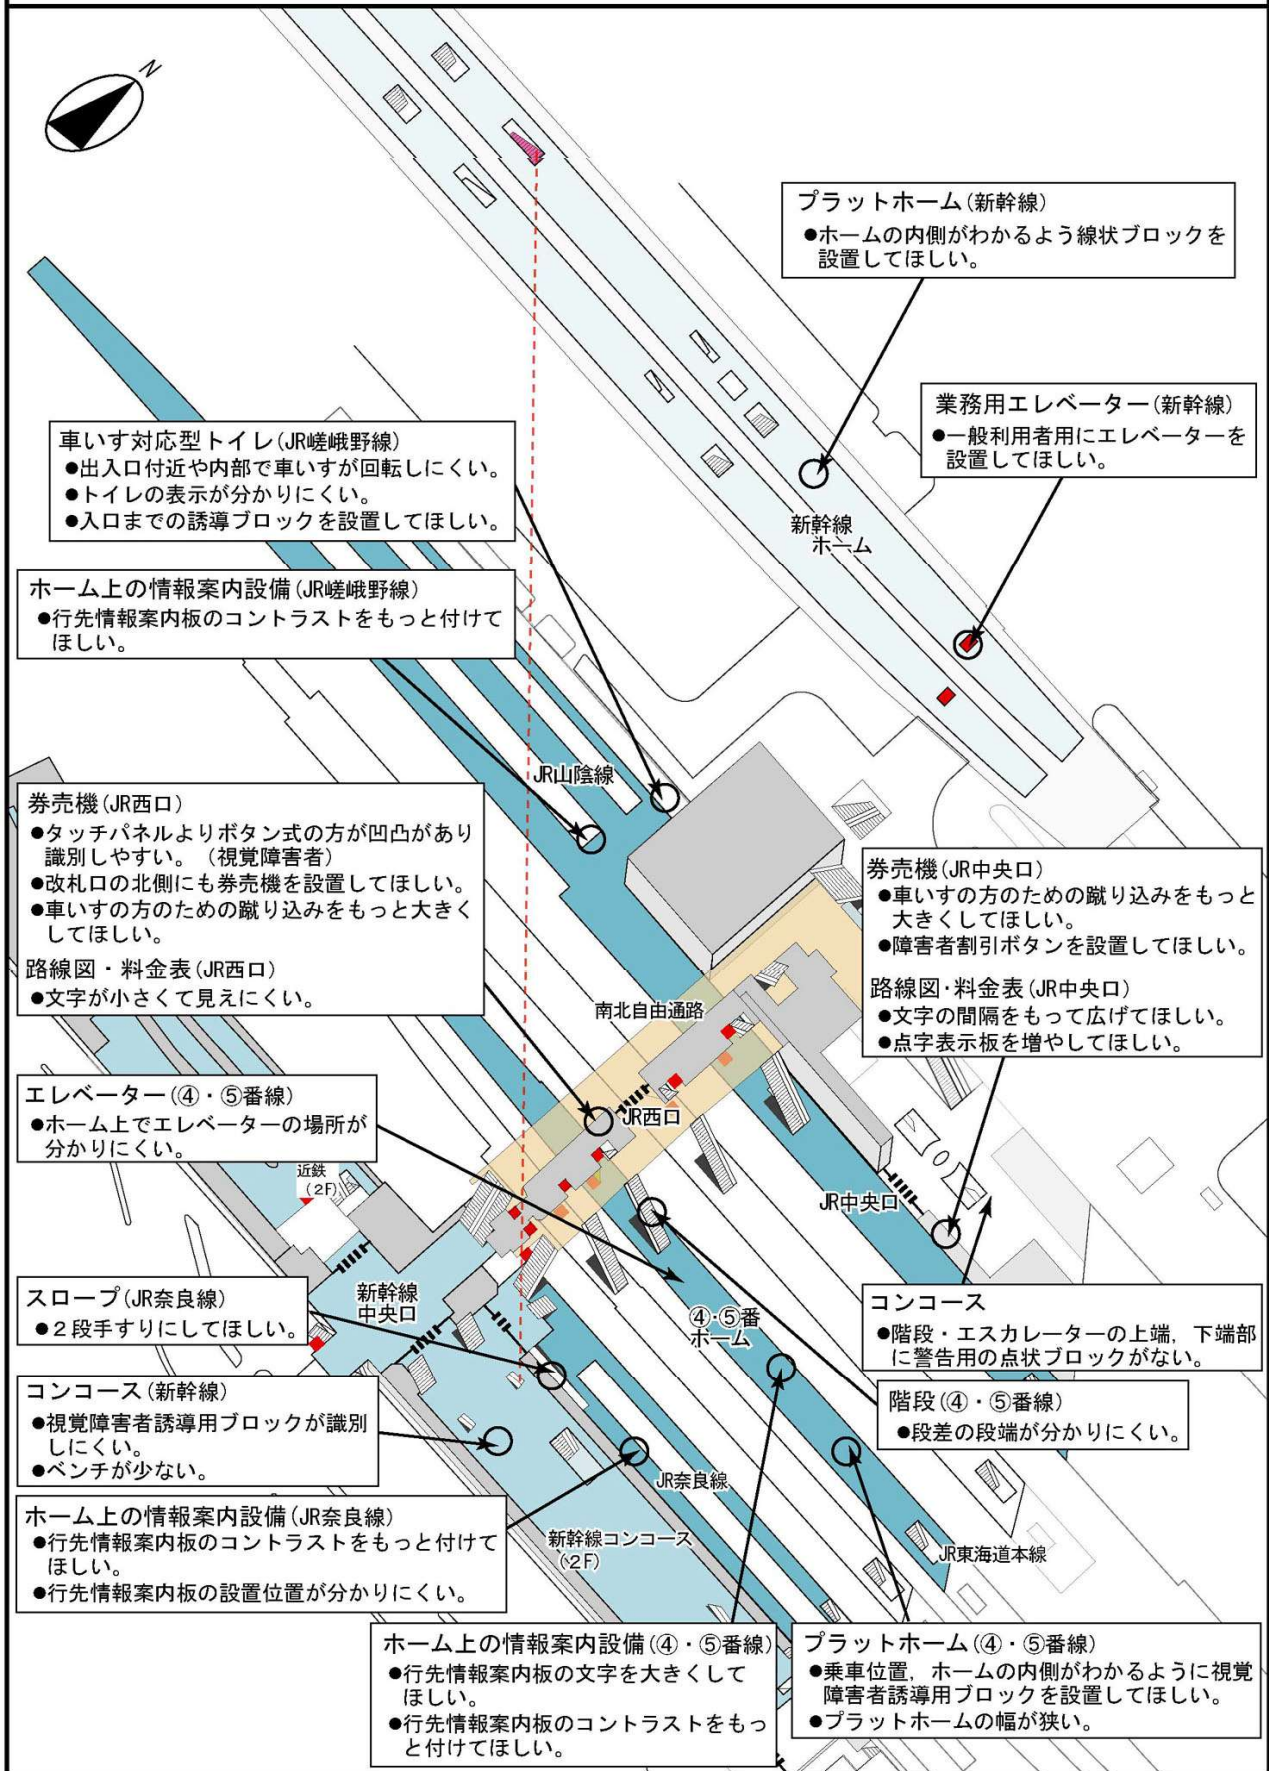
図-8 JR京都駅・新幹線京都駅の課題・問題点マップ

(ア) 奈良線ホームのスロープの手すりを1段から2段にしてほしいとの要望があります。また、各ホームの階段の手すりがないことが、現地調査の結果、課題・問題点として挙げられます。

(イ) 階段の段鼻(踏み面の先端部)が分かりにくいので改善してほしいとの要望があります。

(ウ) 地下鉄との乗換階段にエレベーターを設置してほしいとの要望があります。

(ア) トイレの入口までの誘導ブロックがないので設置してほしいとの要望があります。また、女子トイレ等の表示が見えにくいので改善してほしいとの要望があります。

(イ) 中央改札口付近の階段及びエスカレーターの上端・下端部に、警告用の点状ブロックが設置されていないことが、現地調査の結果、課題・問題点として挙げられます。

(ウ) ホーム端にプラットホームの内方向を示す線状ブロックを設置してほしいとの要望があります。

- (E) ホーム上に車両ドアの位置を表示する点状ブロックを設置してほしいとの要望があります。
- (F) ホーム上にあるエレベーターの案内サインが少なく、位置が分かりにくいことが現地調査の結果、課題・問題点として挙げられます。
- (G) ホームに設置されている電光式の列車運行案内表示板について、文字のコントラストをもっと強くしてほしいとの要望があります。また、文字を大きくしてほしいとの要望があります。

- (A) 車いす対応型トイレの出入口付近や内部が車いすでは回転しにくいので改善してほしいとの要望があります。

- (A) 各改札口の券売機について、車いすの方のための蹴り込みをもっと大きくしてほしいとの要望があります。
- (I) 西口の路線図・料金表について、文字が小さく表記内容が分かりにくいという指摘があります。また、中央口に点字表示板が1箇所しかないので増やしてほしいとの要望があります。
- (J) 西口改札口の券売機について、タッチパネル式よりボタン式の方が使いやすいとの指摘が視覚障害のある方からあります。

- (A) 駅構内に一般用エレベーターを設置してほしいとの要望があります。

- (A) コンコース上の視覚障害者誘導用ブロックのコントラストが弱く分かりにくいとの指摘が視覚障害のある方からあります。
- (I) ホーム端にプラットホームの内方向を示す線状ブロックを設置してほしいとの要望があります。

- (A) 2階コンコースにベンチが少ないので増やしてほしいとの要望があります。

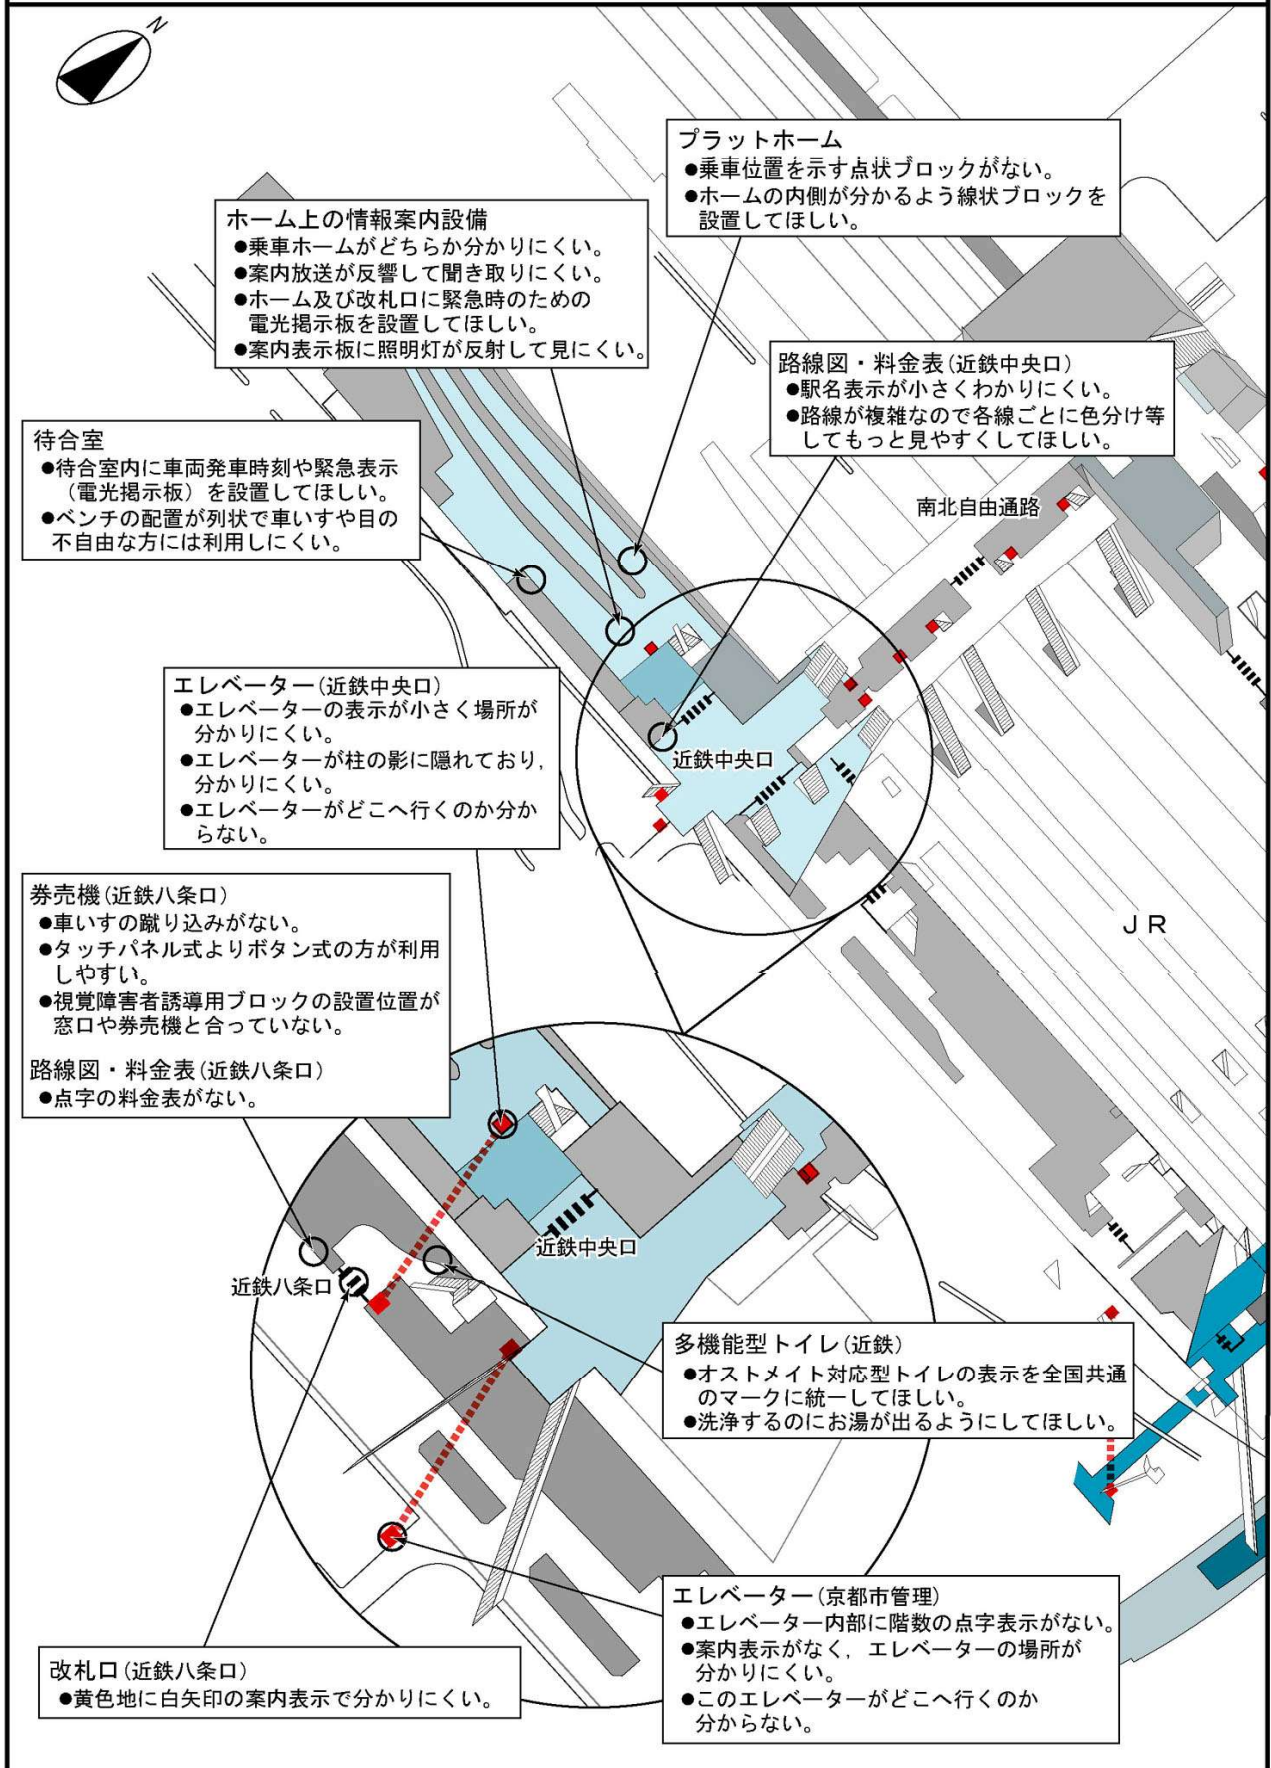
図-9 近鉄京都駅付近の課題・問題点マップ

- (A) 1階八条口付近の構内エレベーターが柱の影に隠れており、また、案内表示が小さく、位置がわかりにくいので改善してほしいとの要望があります。
- (I) 八条口の券売機へ誘導する線状ブロックが何もないところに設置されているので改善してほしいとの要望があります。
- (J) ホームには、電光掲示の案内表示板は設置されていますが、緊急時のための電光表示板を設置してほしいとの要望があります。また、案内表示板に照明灯の光が反射して見にくいとの指摘があります。
- (E) 構内の案内放送の音が反響して聞こえにくいとの指摘があります。
- (F) ホーム端にプラットホームの内方向を示す線状ブロックを設置してほしいとの要望があります。また、車両ドアの位置に点状ブロックを設置してほしいとの要望があります。
- (G) 八条口改札口付近の案内表示が黄色地に白矢印では見にくいとの指摘があります。

(ア) 待合室に、発着案内や緊急時の情報を表示する電光表示板を設置してほしいとの要望があります。

(ア) 中央口の路線図・料金表について、駅名表示が小さく表記内容が分かりにくいという指摘や路線ごとに色分けをしてほしいとの要望があります。また、八条口については、点字表示板を設置してほしいとの要望があります。

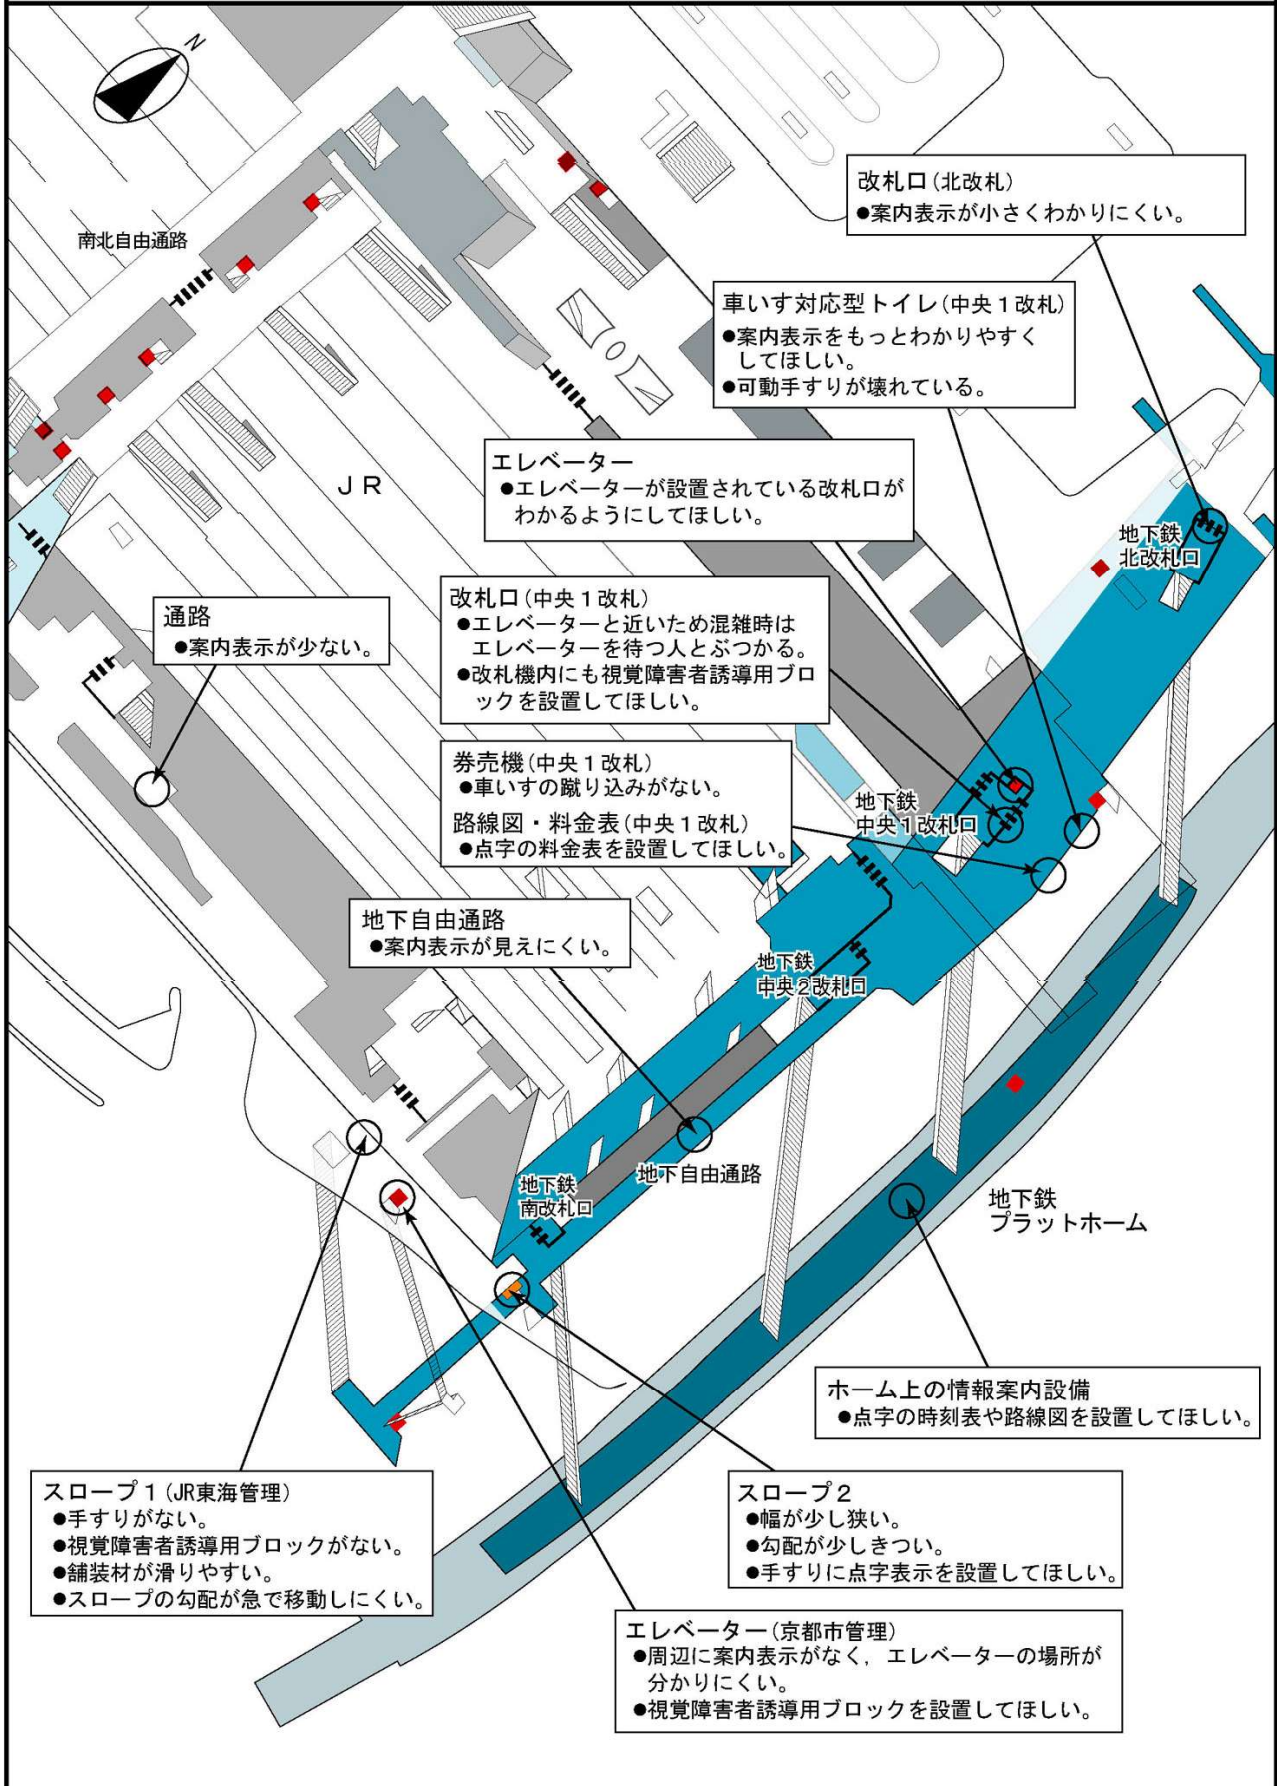
図-10 地下鉄京都駅付近の課題・問題点マップ

(ア) ホーム上のエレベーターの位置がわかりにくいとの指摘があります。また、エレベーターが設置されている改札口がわかるようにしてほしいとの要望があります。

(イ) 南改札口付近のスロープの幅が狭く車いすでは移動しにくい、また、勾配が急であるとの指摘があります。

(ア) ホーム上の時刻表・路線図に点字表示を設置してほしいとの要望があります。

(イ) 南改札口付近のスロープの手すりの点字表示板が取れてなくなっているため、設置してほしいとの要望があります。

(ア) トイレまでの案内表示をわかりやすくしてほしいとの要望があります。また内部の可動手すりが破損しているため改善してほしいとの要望があります。

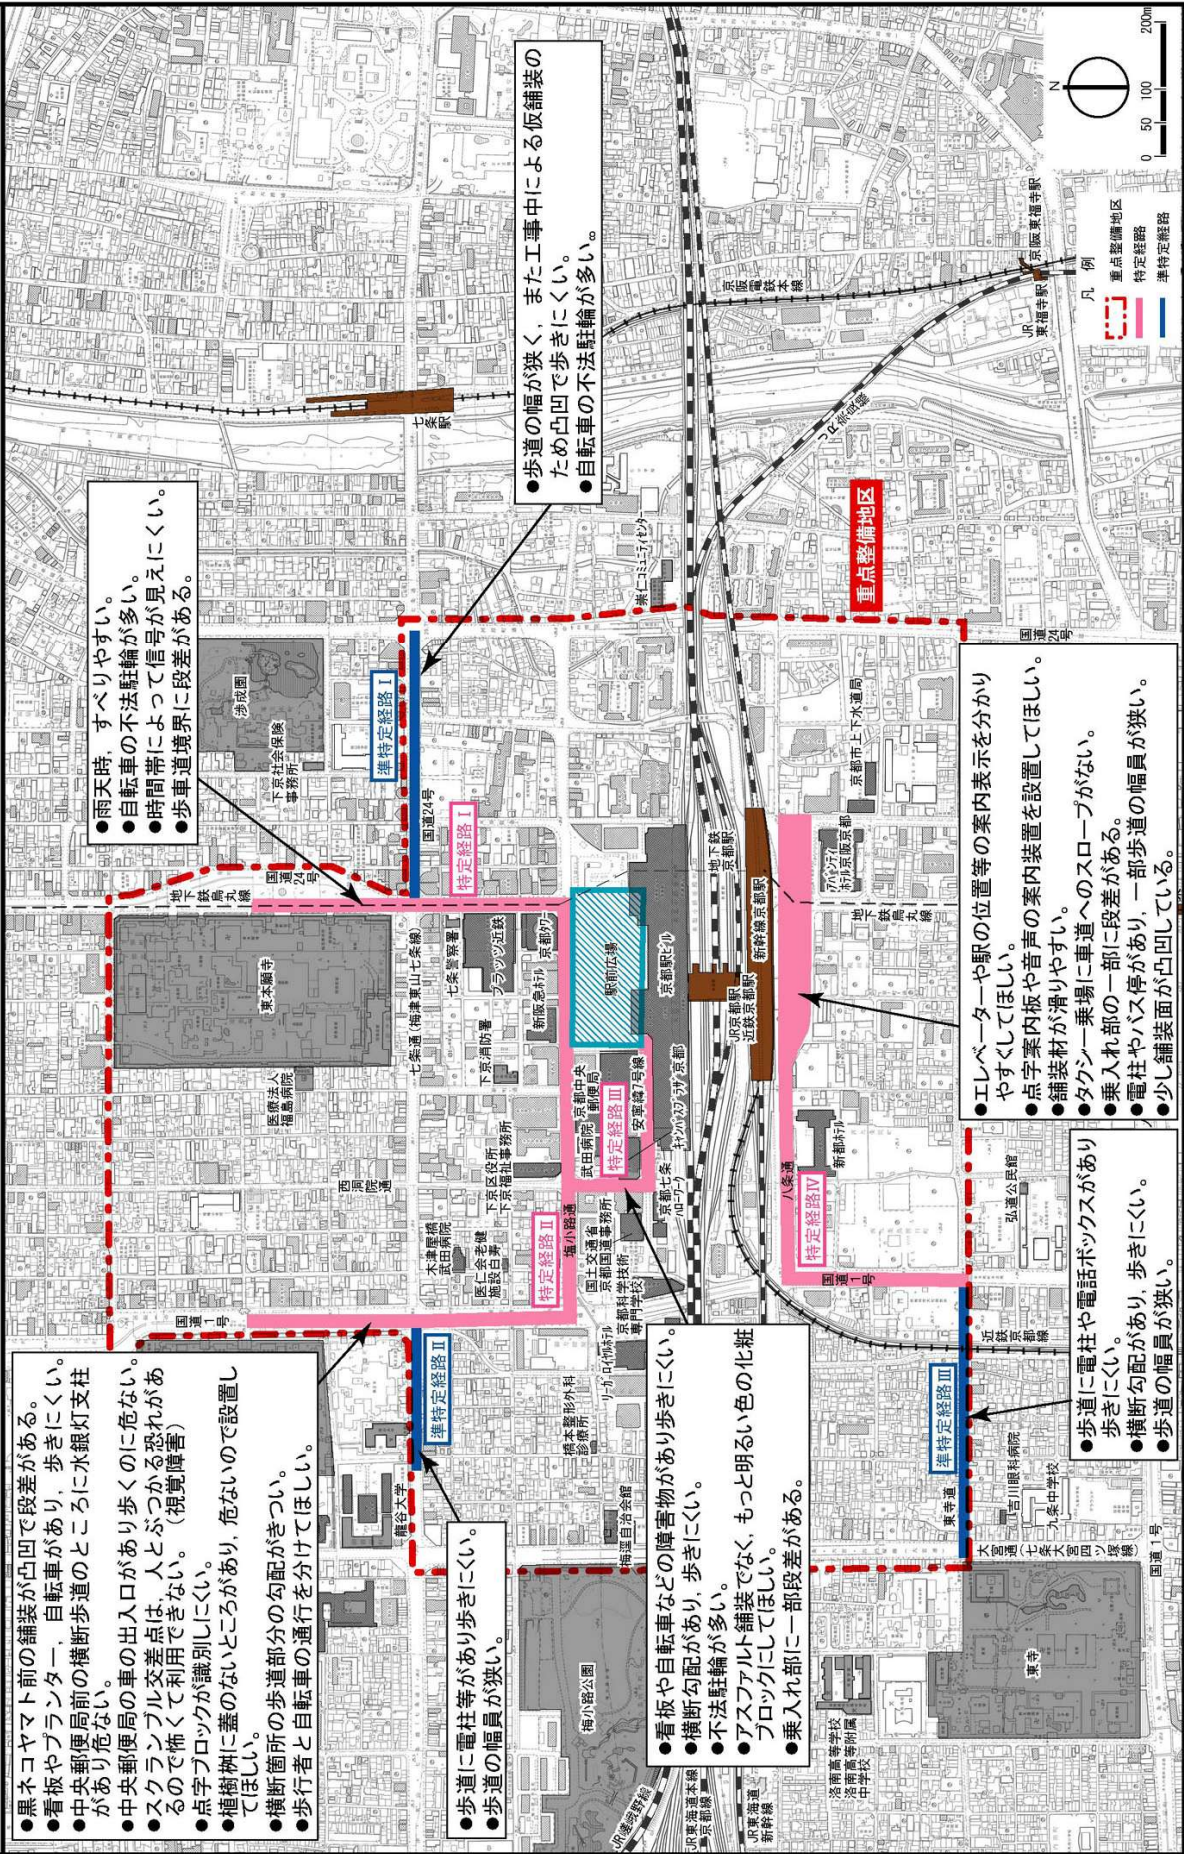
図-11 道路などの課題・問題点マップ

両側に2 m以上の歩道が整備されていますが、雨天時に滑りやすい、放置自転車が多数、歩車道境界に段差がある、車両の乗り入れ部などの横断勾配が急であるなどの指摘があります。

両側に2 m以上の歩道が整備されていますが、舗装が凸凹で段差がある、看板やプランター、自転車がある、横断箇所の歩道部分の勾配が急であるなどの指摘があります。また、スクランブル交差点は、人とぶつかる恐れがあるので怖くて利用できないという視覚障害のある方からの意見があります。

両側に2 m以上の歩道が整備されていますが、看板や放置自転車などの障害物が多い、横断勾配が急である、乗入れ部に一部段差があるなどにより移動しにくいとの指摘があります。

両側に2 m以上の歩道が整備されていますが、乗入れ部の一部に段差がある、電柱やバス停があり有効幅員が狭い、舗装面が凸凹しているなどの指摘があります。

両側に2 m以上の歩道が整備されていますが、放置自転車や電柱などにより移動しにくいとの指摘があります。

両側に歩道は設置されていますが、歩道に電柱等があり歩きにくい、歩道の幅員が狭いなどの指摘があります。

両側に歩道は設置されていますが、歩道に電柱や電話ボックスがある、横断勾配が急である、歩道の幅員が狭いなどの指摘があります。

歩道の横断勾配が急である、歩車道境界に段差がある、植樹柵の段差でつまづくので危ないなどの指摘があります。

- 黒ネコヤマト前の舗装が凸凹で段差がある。
- 看板やプラタナー、自転車があり、歩きにくい。
- 中央郵便局前の横断歩道のところに水銀灯支柱があり危ない。
- 中央郵便局の車の出入口があり歩きのに危ない。
- スクランブル交差点は、人とぶつかる恐れがあるので怖くて利用できない。(視覚障害)
- 点字ブロックが識別しにくい。
- 道樹林に蓋のないところがあり、危ないので設置してほしい。
- 横断箇所のある歩道部分の勾配がきつい。
- 歩行者と自転車の通行を分けてほしい。

- 歩道に電柱等があり歩きにくい。
- 歩道の幅員が狭い。

- 看板や自転車などの障害物があり歩きにくい。
- 横断勾配があり、歩きにくい。
- 不法駐輪が多い。
- アスファルト舗装でなく、もっと明るい色の化粧ブロックにしてほしい。
- 乗入れ部に一段段差がある。

- 雨天時、すべりやすい。
- 自転車の不法駐輪が多い。
- 時間差によって信号が見えにくい。
- 歩車道境界に段差がある。

- 歩道の幅が狭く、また工事中による仮舗装のため凸凹で歩きにくい。
- 自転車の不法駐輪が多い。

- エレベーターや駅の位置等の案内表示を分かりやすくしてほしい。
- 点字案内板や音声の案内装置を設置してほしい。
- 舗装材が滑りやすい。
- タワナー乗場に車道へのスロープがない。
- 乗入れ部の一部に段差がある。
- 電柱やバス停があり、一部歩道の幅員が狭い。
- 少し舗装面が凸凹している。

- 歩道に電柱や電話ボックスがあり歩きにくい。
- 横断勾配があり、歩きにくい。
- 歩道の幅員が狭い。

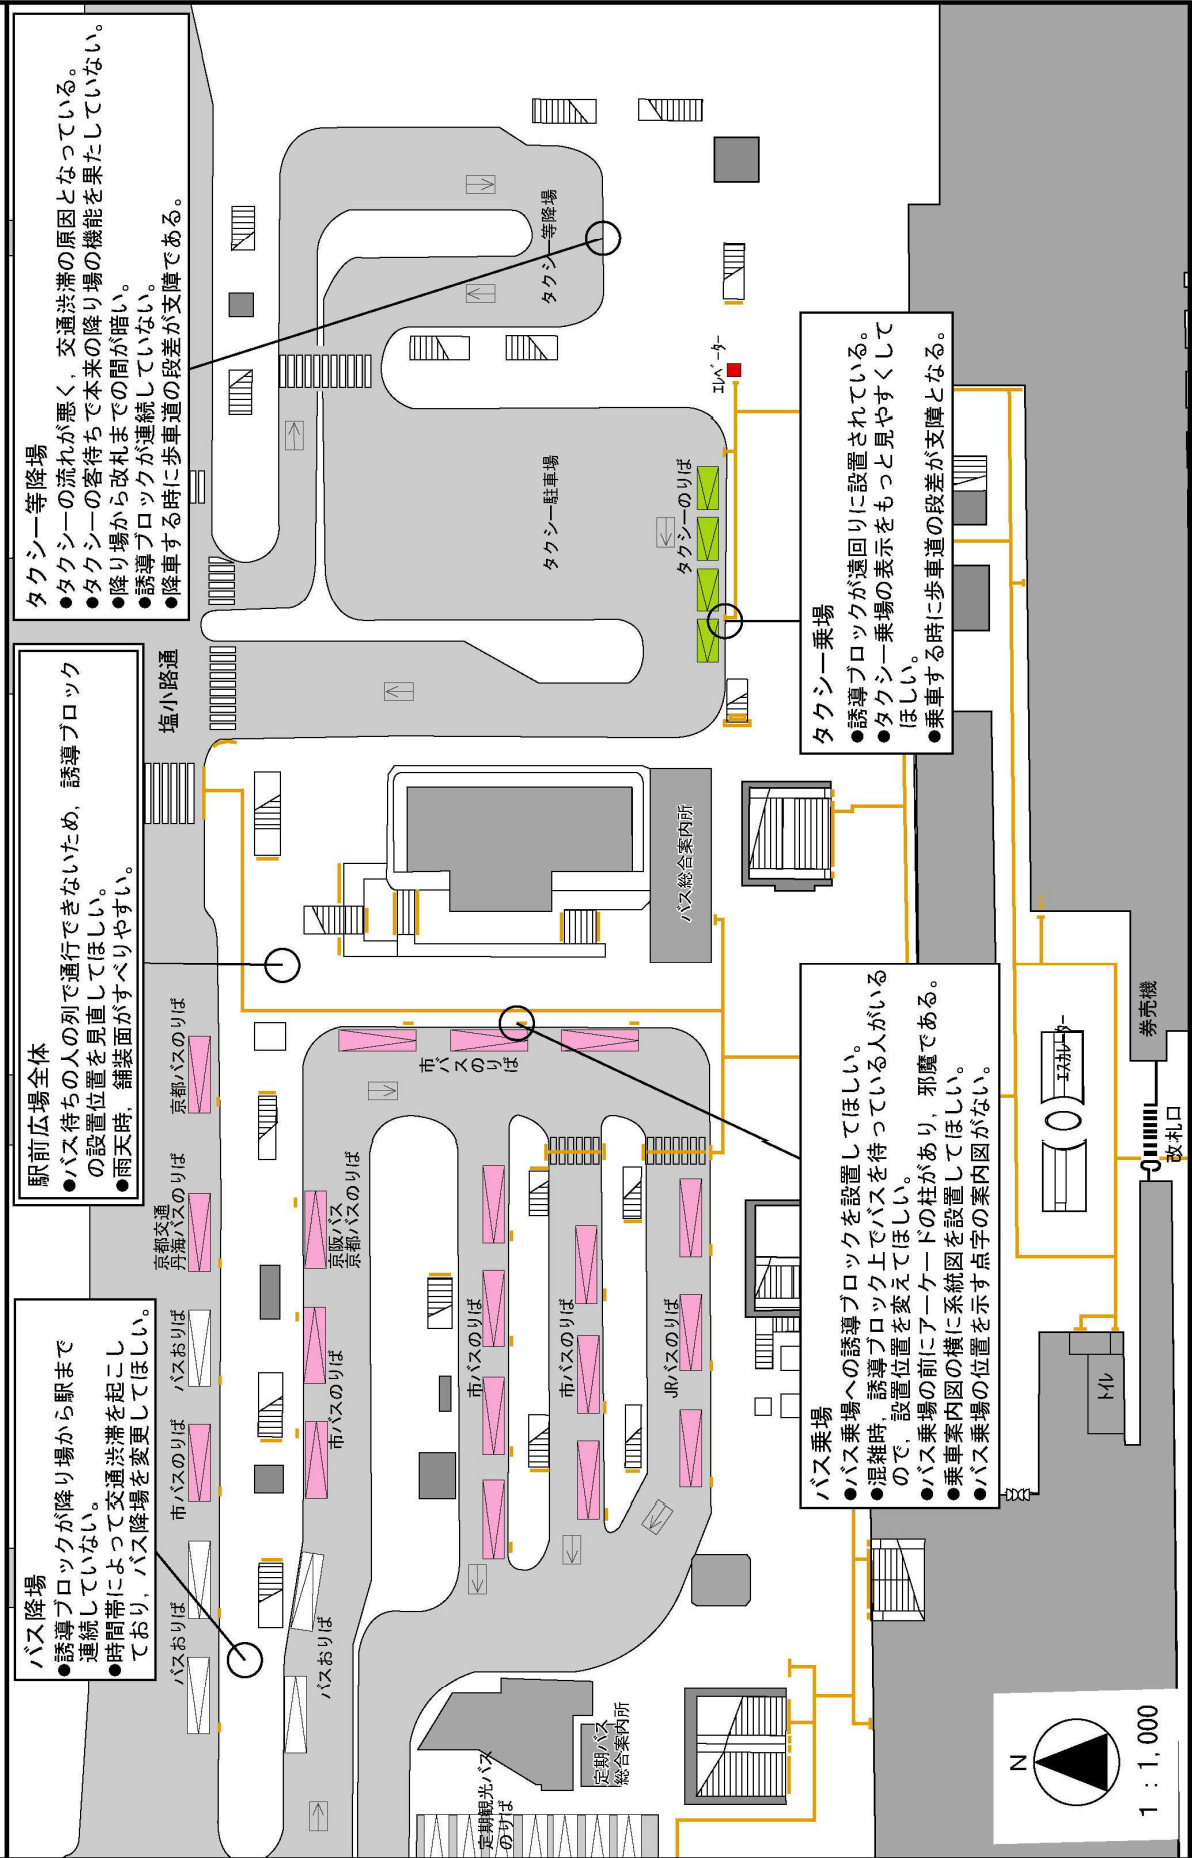
図-12 京都駅北口駅前広場の課題・問題点マップ

- (ア) 車いすでの利用がしやすいバス車両を導入してほしいとの要望があります。
- (イ) タクシー乗り場での歩車道の段差が支障となるとの指摘があります。
- (ウ) タクシー降り場での歩道切り下げ勾配が急であるとの指摘があります。
- (エ) 障害者用停車スペースが離れた所にあるので改善してほしいとの要望があります。

- (ア) 視覚障害者誘導用ブロックの上にバス待ちの客が並んでいるので敷設位置を見直してほしいとの要望があります。
- (イ) バス乗降場と駅間に誘導ブロックを設置してほしいとの要望があります。
- (ウ) 視覚障害のある方へのバス停の案内板を設置してほしいとの要望があります。
- (エ) タクシー等降り場から駅への誘導ブロックを設置してほしいとの要望があります。
