「市民の暮らしを守る～河川浸水対策緊急事業～」の実施について

**市民のくらしを守る～河川浸水対策緊急事業～
～ 普通河川整備プログラム ～**

卷末資料 **治水台帳**

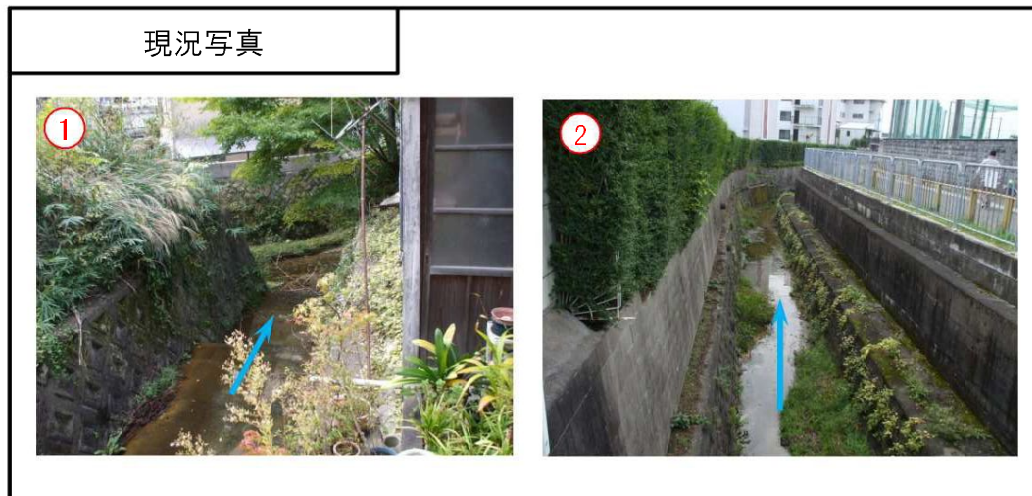
宇多川支川

立命館大学南側から市街地を南へ流れる河川で、流域のほとんどが住宅地であり、平成10年に宇多川本川との合流部付近で浸水被害が発生している。

流域内に下水道（合流式）が整備されているため、通常は宇多川支川へ流入する水量は少なく、全ての断面で1/10の治水安全度を満たしているが、本川からの背水（※）の影響を考慮する必要がある。

- 宇多川支川：宇多川本川との合流箇所における背水への対策として，護岸のかさ上げを実施する。
- 荒木川：大規模な落差工への対策として，護岸のかさ上げを実施する。
- 谷田川：橋梁付近の流下能力不足箇所への対策として，河川断面拡大のために河床の段差解消を実施する。
(上記 3 河川 事業期間：平成 26 年度完了)

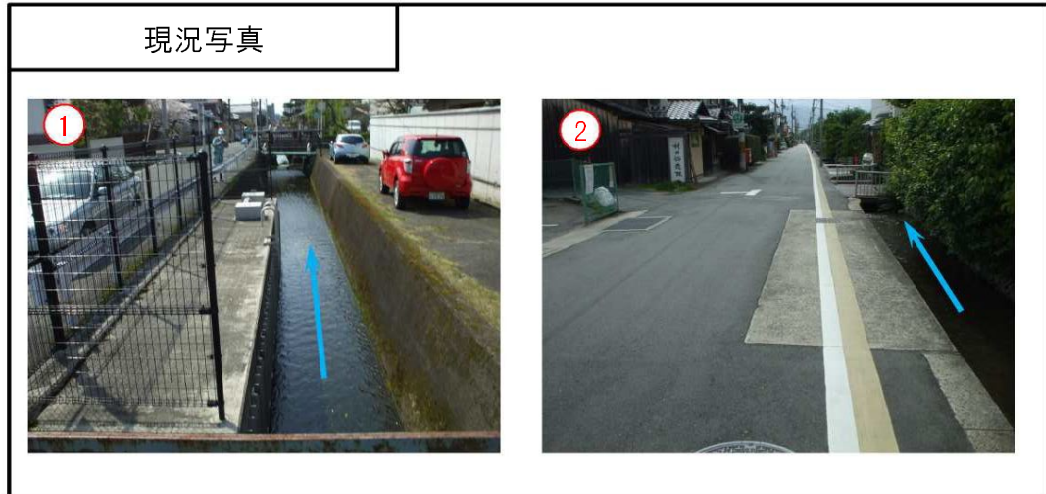
泉 川

宝ヶ池公園東から北山通と並行に流れ、北大路通を横断し下鴨地区を南へ流れる河川で、流域のおよそ2割が山地である。

過去、平成11年、15年及び16年に第二疏水分線との交差箇所付近で浸水被害が発生している。今回、検討対象とした、宝ヶ池公園東にある泉川の起点から下鴨神社までの範囲については、第二疏水分線までの区間で、橋梁部等がネック箇所（断面狭小箇所）となり1/3の治水安全度を満たしていない箇所が見られるが、上下水道局により、第二疏水分線沿いに高野川へ続く雨水幹線が平成19年に整備されており、第二疏水分線から下流部は1/10の治水安全度を満たしている。

- 泉川：上中流部における流下能力不足への対策として，河川改修，貯留施設，バイパス水路の設置を組み合わせた治水対策を実施する。
- 西ノ川：上中流部における流下能力不足への対策として，河川改修，貯留施設，バイパス水路の設置を組み合わせた治水対策を実施する。
- 千代原川：全川における流下能力不足への対策として，当該河川が位置する桂川右岸流域の治水計画と調整を図りながら，河川改修，貯留施設，バイパス水路の設置を組み合わせた治水対策を実施する。
(上記 3 河川 事業予定期間：平成 26 年度～平成 35 年度)

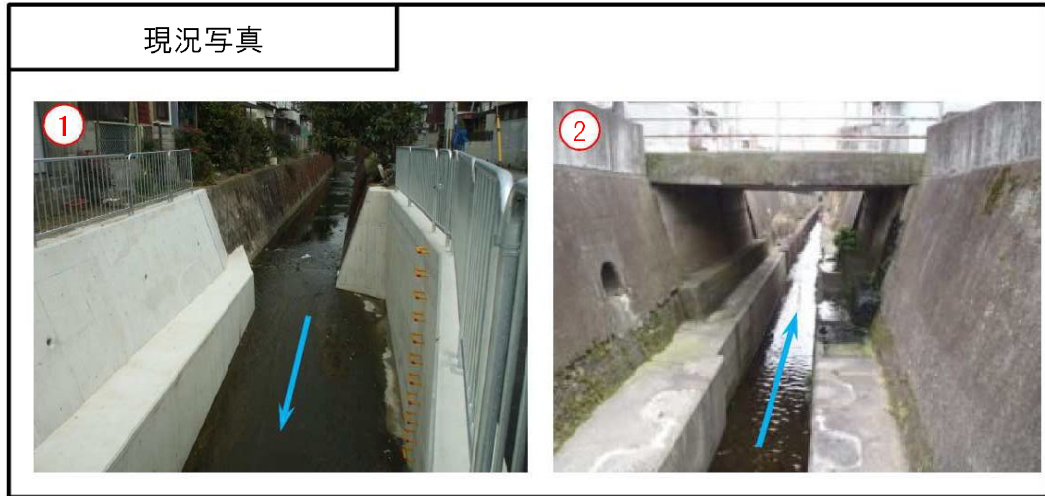
竹田川

西野野色町から南へ流れ国道1号を横断し、一級河川旧安祥寺川へ接続する河川で、流域のほとんどが住宅地である。

特に中流部～下流部には民家が近接しており、この区間において、平成11年及び16年に浸水被害が発生している。

平成17～18年度に実施した暫定改修事業及び近年の最下流部の改修事業により、一定の治水効果が得られ、最下流部は1/10の治水安全度を満たしているが、住宅地が近接している区間は1/10の治水安全度を満たしておらず、特に中流部の大鳥井2号橋付近がネック箇所（断面狭小箇所）となっている。

- 竹田川：過年度の暫定改修事業を踏まえた河川改修実施に向けて，詳細設計及び改修工事を実施する。
(事業予定期間：平成 26 年度～平成 33 年度)
- 奥殿川：中流部にある河川線形不良箇所の解消に向けて，詳細設計及び改修工事を実施する。
(事業予定期間：平成 26 年度～平成 29 年度)

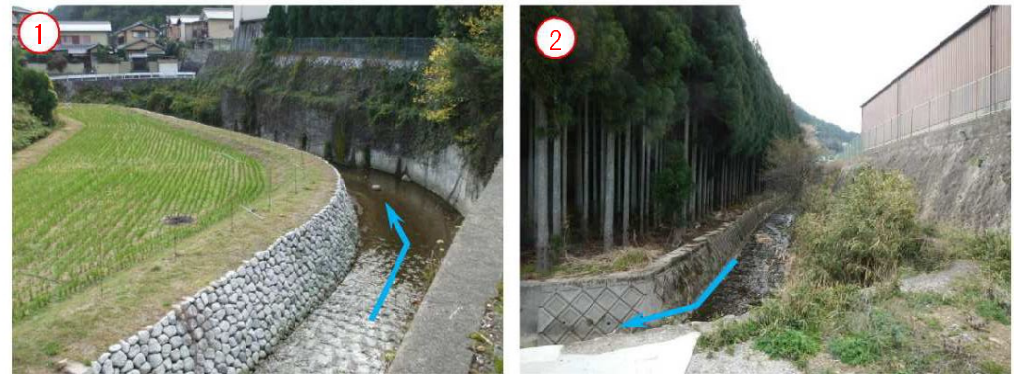
現況写真

国道162号沿いに南東へ流れる河川で、流域のおよそ8割が山地である。中流部において、河川線形の不良等の影響により、平成24年に浸水被害が発生している。

河川断面については、1/10の治水安全度を満たしていない箇所が多く見られるうえ、全川で護岸の老朽化が確認されるため、河川改修だけでなく、老朽化した護岸への対策を検討する必要がある。

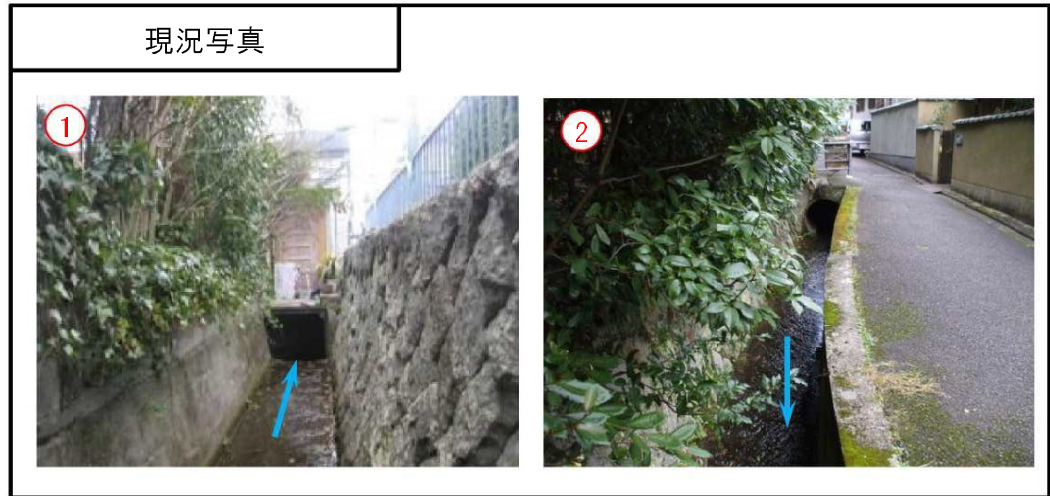
西ノ川

龍安寺西側を起点とし南へ流れる河川であり、流域のおよそ5割が山地である。下流部は1/10の治水安全度を満たしているが、京福電鉄北野線から上流部については、1/3の治水安全度を満たしていない断面が続いており、この区間で平成24年に浸水被害が発生している。また、当該区間は住宅が西ノ川に近接しており、河川断面の拡大は非常に困難な状況である。

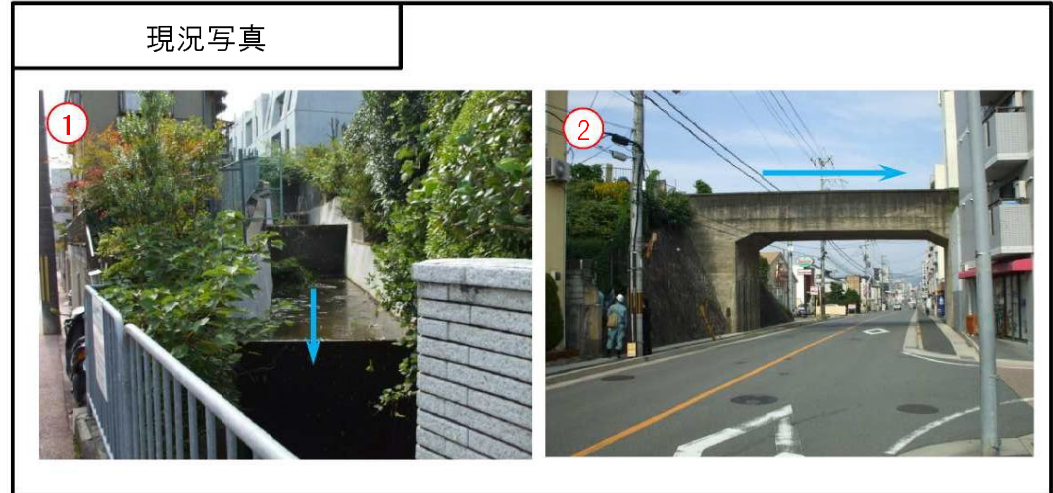
荒木川

御陵大原から国道9号を横断し東へ流れる河川で、流域のおよそ6割が山地であるが、河川自体は、ほとんどが市街地を流れている。国道9号付近から物集女街道を横断するまで、河床が周辺の平地より高くなっている天井川であり、平成11年に、物集女街道の東側周辺で、大規模な落差工が原因と想定される浸水被害が発生している。最上流部にある調整池の効果により、河川断面としては、全川で概ね1/10の治水安全度を満たしている。

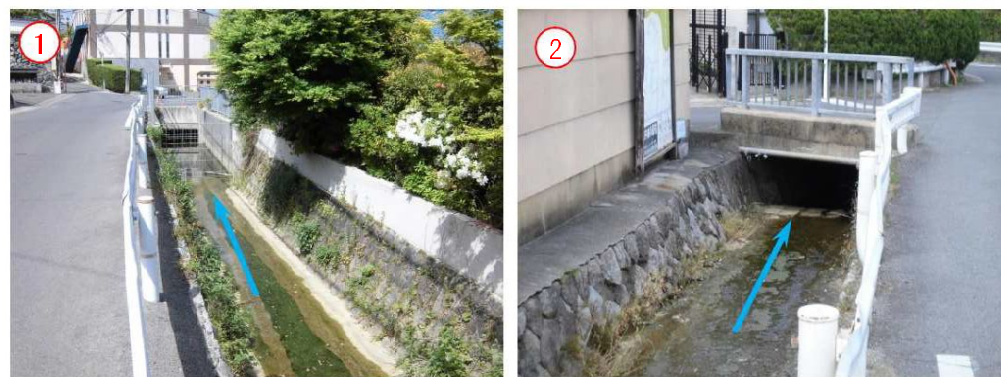
現況写真

中流部～下流部は民家が谷田川に近接しており、平成11年及び22年に浸水被害が発生している。

河川断面としては概ね1/10の治水安全度を満たしているが、中流部の谷田橋付近で流下能力が不足している。

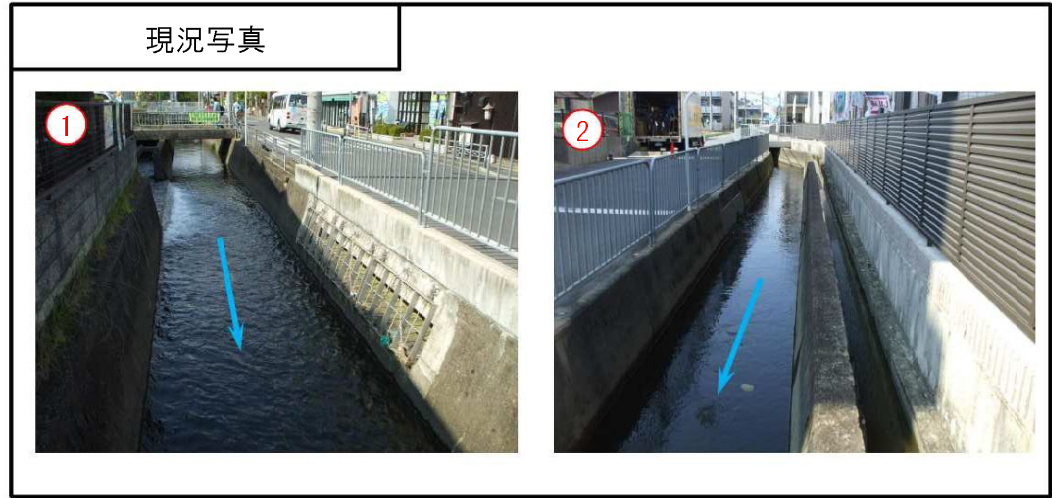
千代原川

国道9号から阪急桂駅西側を南へ流れる河川で、流域のおよそ9割が市街地である。

河川断面については、1/10の治水安全度を満たしていない箇所があるが、河道の一部で下水道事業による雨水幹線と接続されているなど、他事業と連携した浸水対策が実施されている。
