台風18号により被災した
地下鉄東西線の災害対応に係る総括について
(平成25年9月16日被災)

平成26年3月
交 通 局

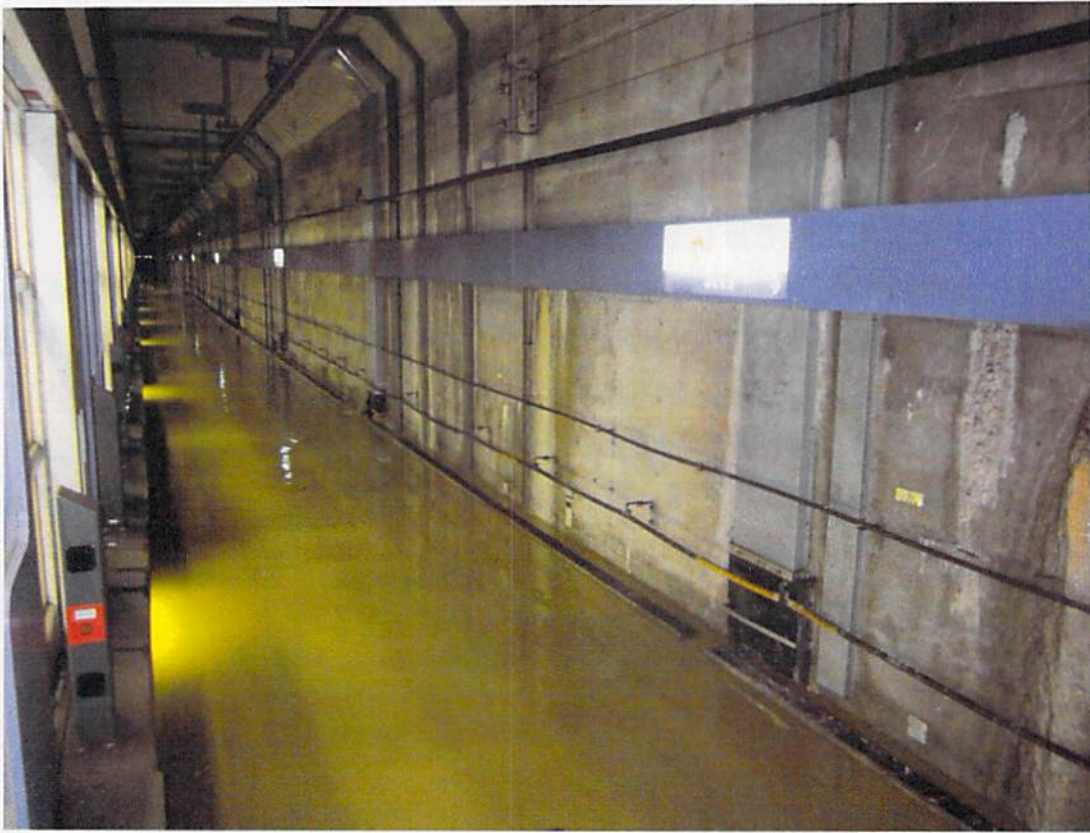
御陵駅 地下3階 4番のりば軌道部分 (撮影：9月16日早朝)

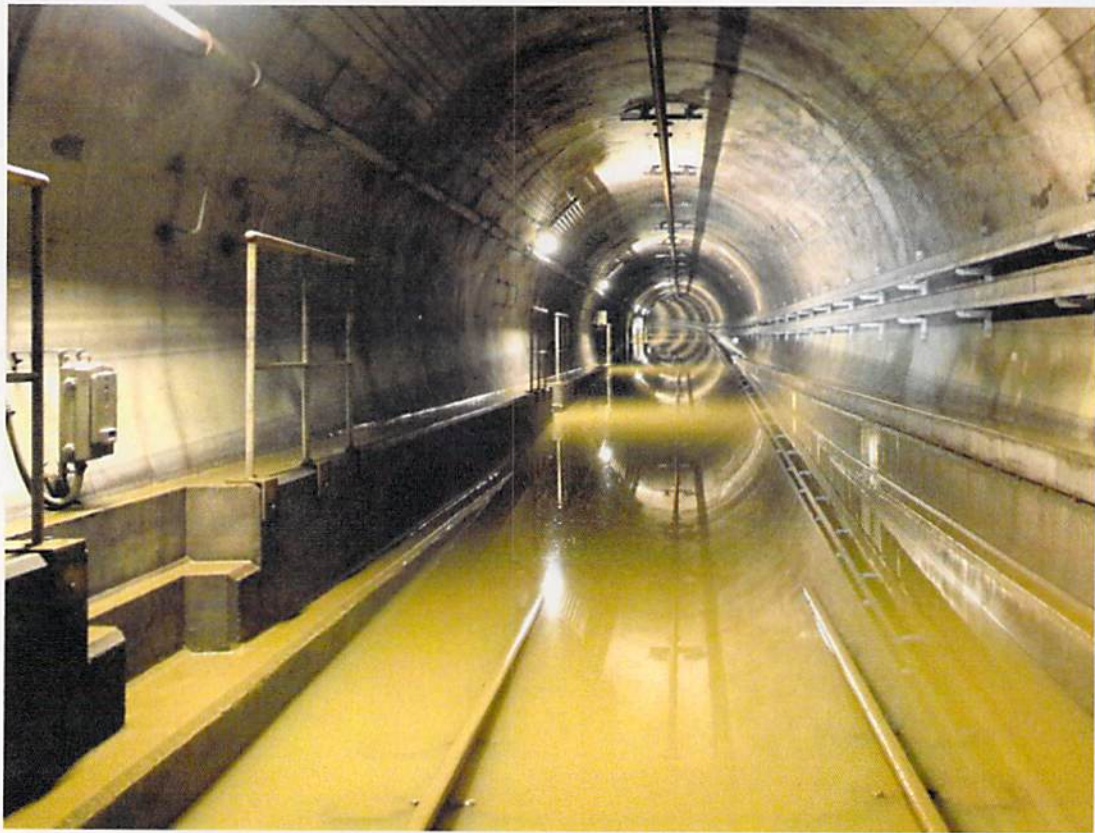
水没した御陵～山科駅間のトンネル (撮影：9月18日夕方)
