新山科浄水場導水トンネル築造工事の進捗と今後の見通しについて

上下水道局では、地震等の災害時においても原水を安定的に取水し、安全・安心な水道水を供給するため、令和9年度の完成を目指し、新山科浄水場導水トンネル築造工事を推進してまいりましたが、シールド工によるトンネル掘削に進捗の遅れが生じております。今般、その原因や今後の進捗を精査した結果、工事期間の延長が必要となる見通しとなりましたので、これまでの進捗状況と今後の見通し等について御報告いたします。

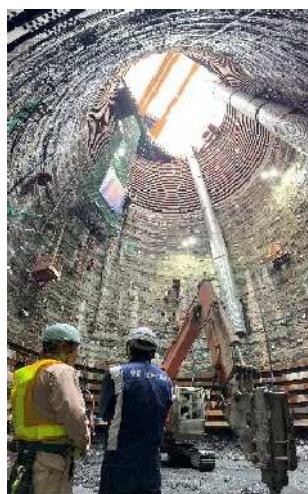
写真-1 発進立坑

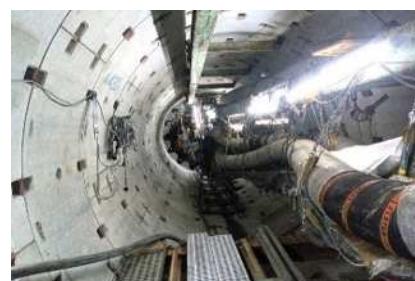
写真-3 トンネル内

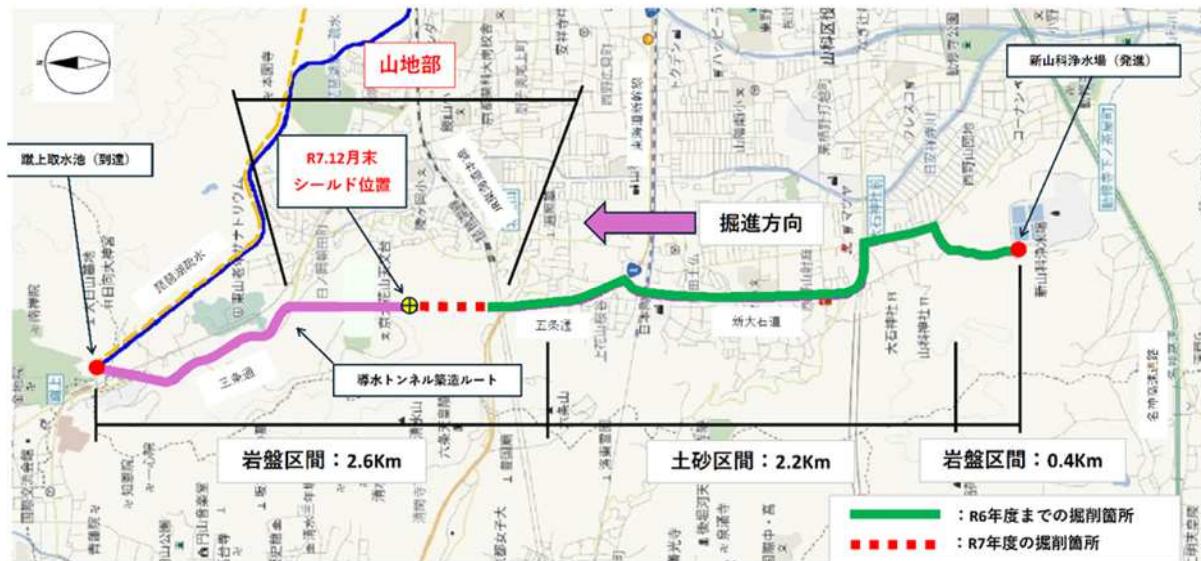
平成30年7月から現場作業に着手し、新山科浄水場に発進立坑を整備した後、令和3年3月からシールド工によるトンネル掘削を開始した。現在、蹴上取水池に向けて、トンネルを掘削中であり、令和7年12月末時点でのトンネルの掘削延長は、3,524m（総延長の67%）まで到達している。

図 整備路線図

目的	新山科浄水場に原水を運ぶ導水トンネル（昭和44年建設）を更新するため、既設トンネルとは別のルートに新たなトンネルを築造する。
工事場所	新山科浄水場（山科区勧修寺丸山町）～蹴上取水池（山科区日ノ岡一切経谷町）
工事内容	シールド工 延長5, 234m（セグメント外径Φ3, 800mm） 内挿管布設工 ダクタイル鋳鉄管Φ2, 600mm×延長5, 231m 立坑工 発進立坑（新山科浄水場内）・到達立坑（蹴上取水池内）
工事期間	平成30年3月15日～令和10年2月15日
施工業者	戸田・岩田地崎・昭建・益田・朝日特定建設工事共同企業体
請負金額	当初契約額：17, 242, 200, 000円（税込み） 現契約額：18, 024, 232, 060円（税込み）
