「市民の暮らしを守る～河川浸水対策緊急事業～」の実施について

**市民のくらしを守る～河川浸水対策緊急事業～
～ 普通河川整備プログラム ～**

卷末資料 **治水台帳**

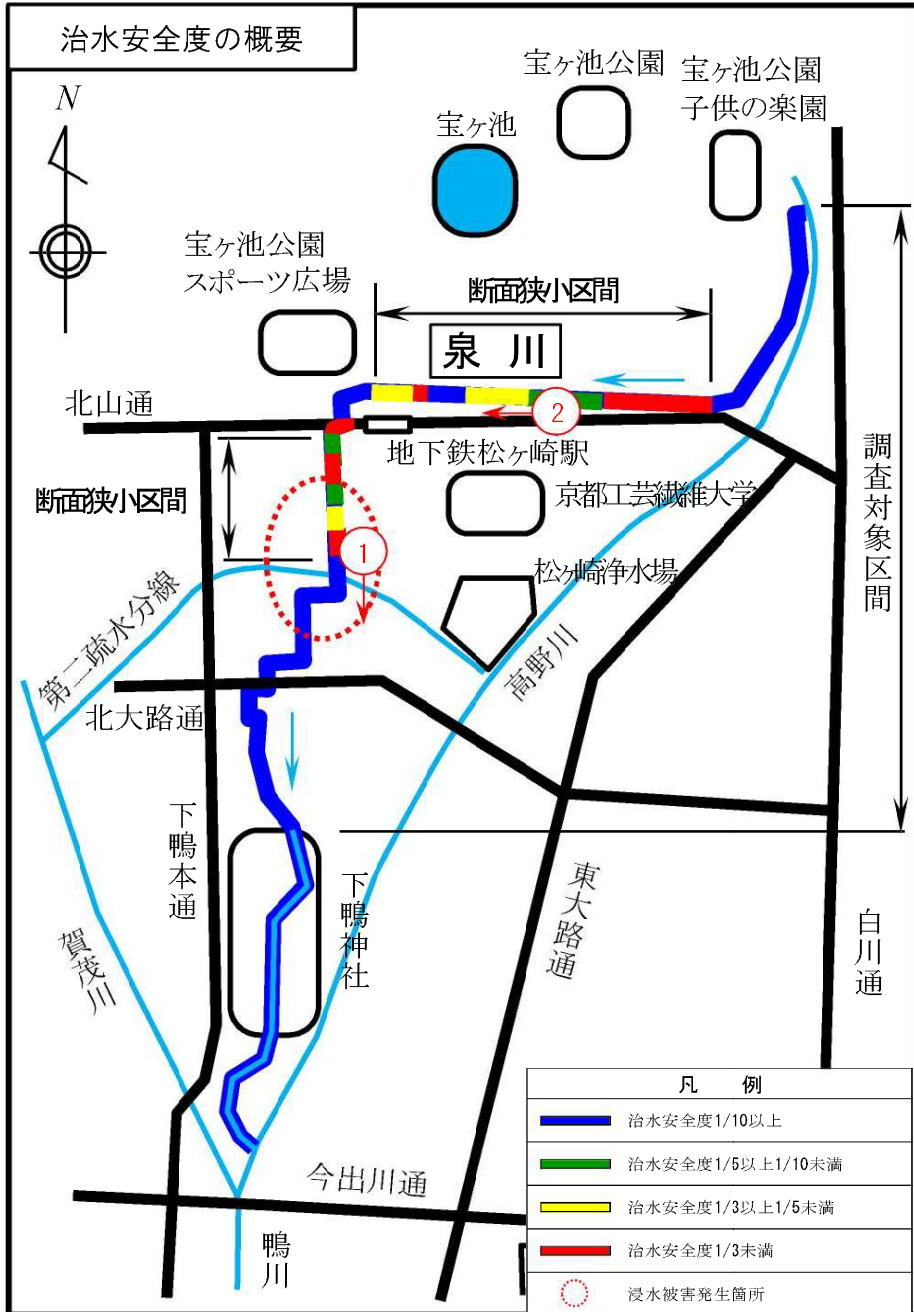
泉 川

過去、平成11年、15年及び16年に第二疏水分線との交差箇所付近で浸水被害が発生している。今回、検討対象とした、宝ヶ池公園東にある泉川の起点から下鴨神社までの範囲については、第二疏水分線までの区間で、橋梁部等がネック箇所（断面狭小箇所）となり1/3の治水安全度を満たしていない箇所が見られるが、上下水道局により、第二疏水分線沿いに高野川へ続く雨水幹線が平成19年に整備されており、第二疏水分線から下流部は1/10の治水安全度を満たしている。

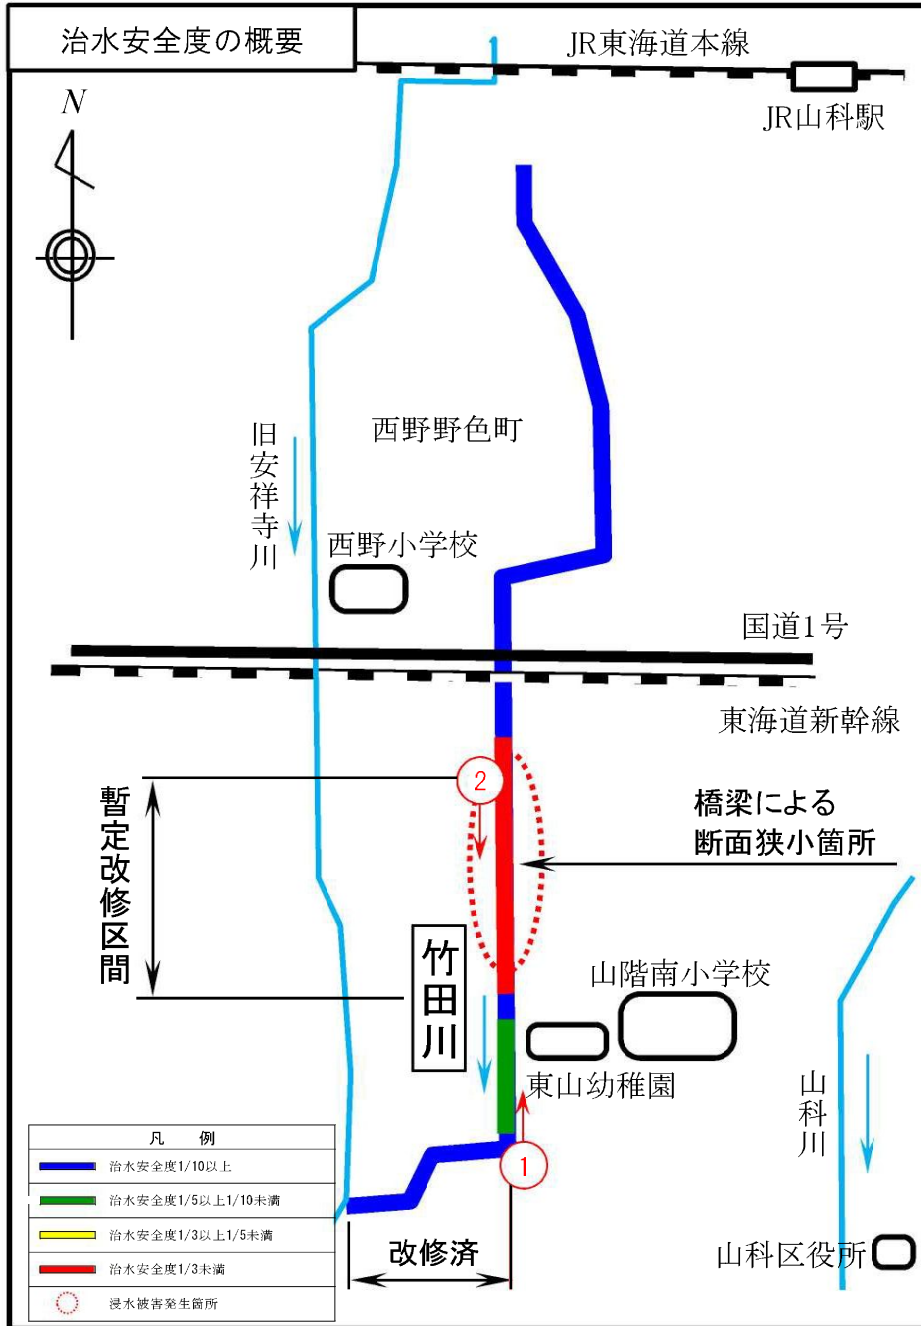
竹田川

河川断面については、1/10の治水安全度を満たしていない箇所が多く見られるうえ、全川で護岸の老朽化が確認されるため、河川改修だけでなく、老朽化した護岸への対策を検討する必要がある。

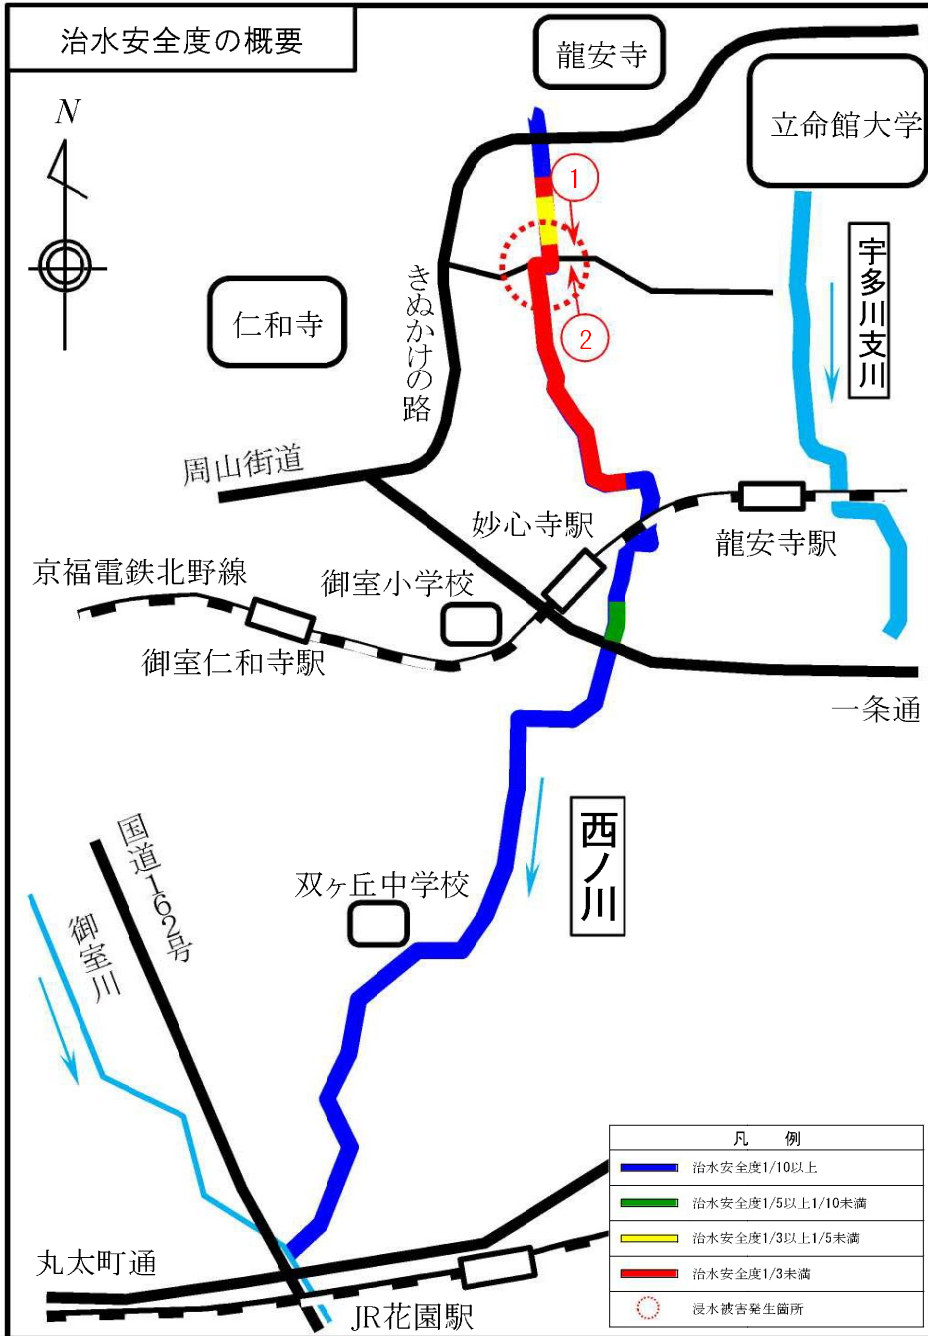
西ノ川

龍安寺西側を起点とし南へ流れる河川であり、流域のおよそ5割が山地である。下流部は1/10の治水安全度を満たしているが、京福電鉄北野線から上流部については、1/3の治水安全度を満たしていない断面が続いており、この区間で平成24年に浸水被害が発生している。また、当該区間は住宅が西ノ川に近接しており、河川断面の拡大は非常に困難な状況である。

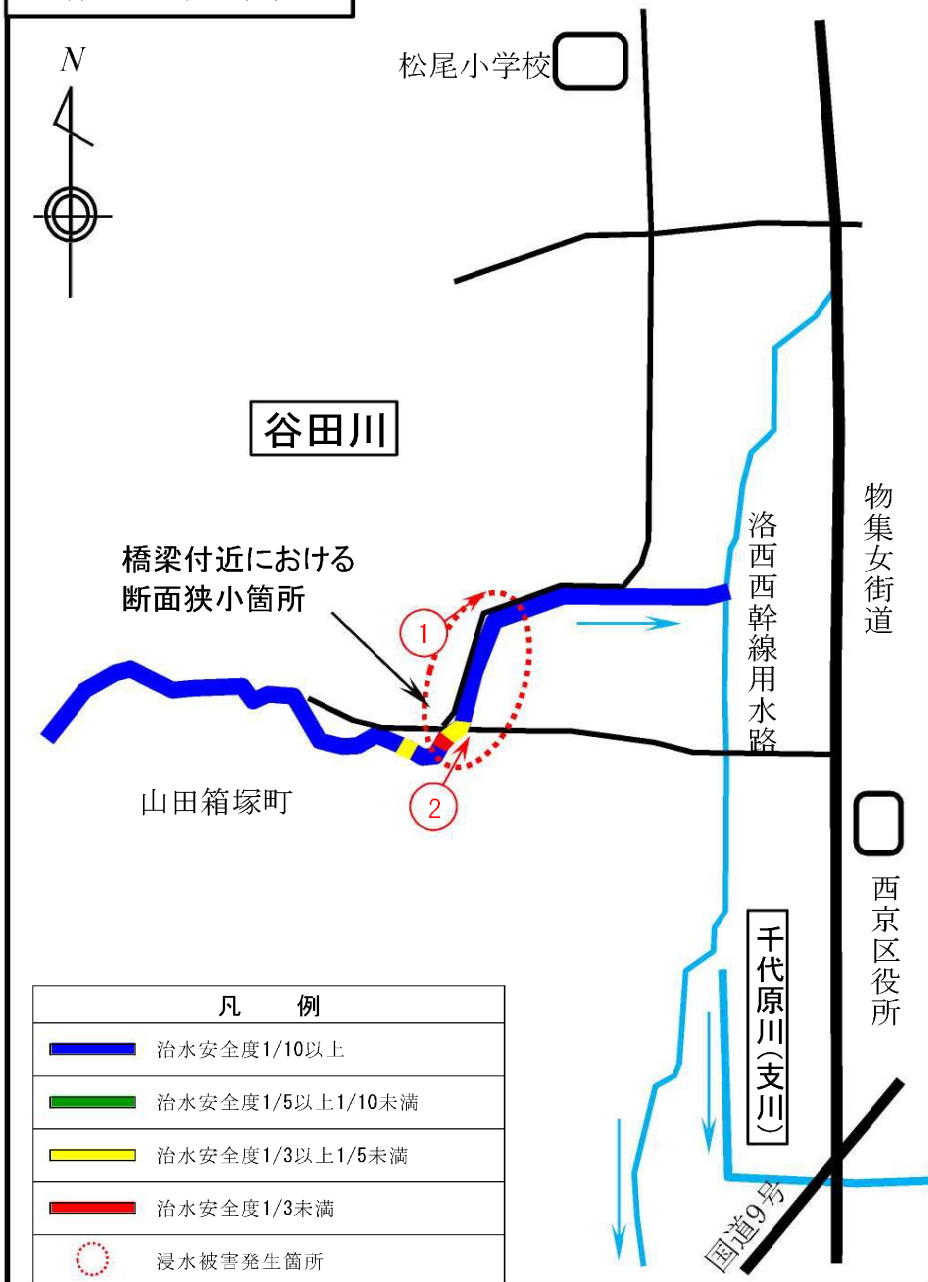
谷田川

河川断面としては概ね1/10の治水安全度を満たしているが、中流部の谷田橋付近で流下能力が不足している。
