## 二条城二の丸御殿唐門保存修理工事完成について

### —菊紋の下に隠された葵の御紋—

京都市では世界遺産・二条城を次代へ保存・継承していくため、平成23年度から工期20年間の予定で、本格修理事業を進めています。その第一弾として平成23年12月から二の丸御殿唐門・築地保存修理工事を行ってきましたが、平成25年8月に完成しました。

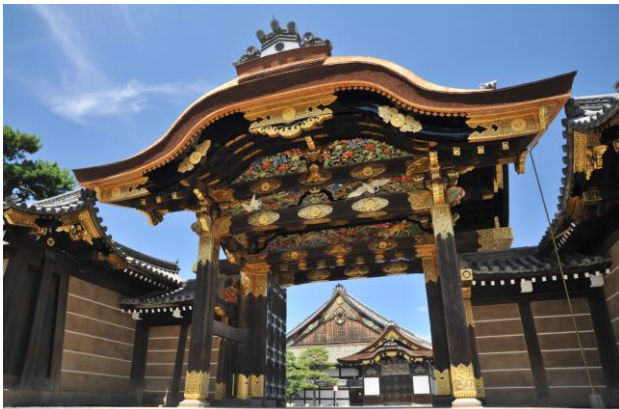
構造形式：四脚門，切妻造，前後軒唐破風付，檜皮葺

主要寸法：桁行 6.37m，梁間 5.45m，平面積 34.69m<sup>2</sup>，屋根面積 145.00m<sup>2</sup>

▲保存修理工事後

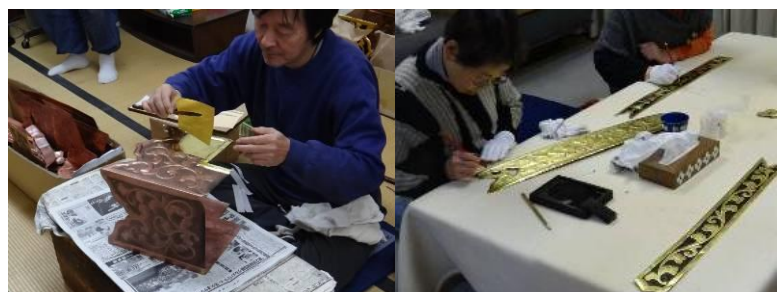
▲金箔押し

▲墨差し

表面の錆を希硫酸で落とし、水洗いした後、金箔押し、墨差し、クリヤー樹脂にてコーティングを行いました。

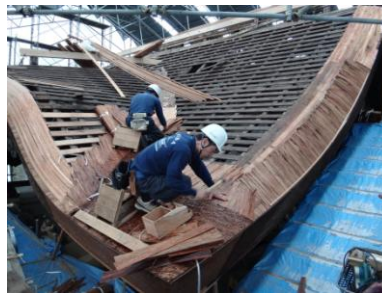
屋根檜皮葺は表面が摩滅し、雨漏りにより腐朽していたため、葺き替えました。

▲檜皮葺

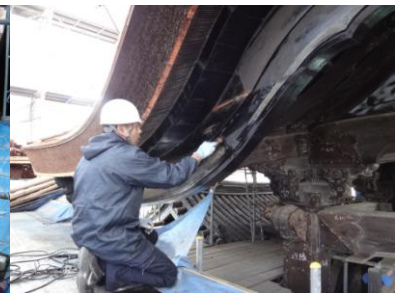
破風の漆塗は、風雨にさらされ退色していたため、塗り替えました。

▲漆塗り

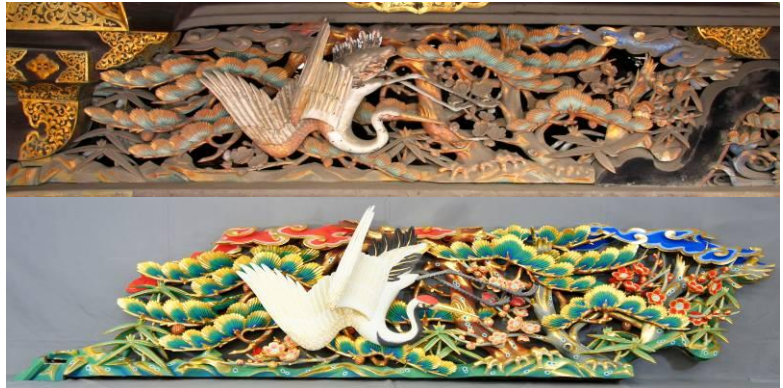
唐門に付く37個の彫刻は彩色の退色が生じていたため、下地から塗り直しました。使用した金箔は合計11400枚。また彫刻破損等の復原修理は1619箇所を上ります。

▲南側頭貫上彫刻（鶴）上：修理前 下：修理後

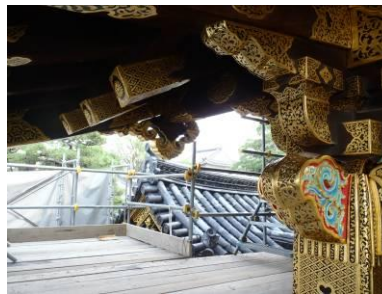
修理の際、飾金具を取り外したところ、たるき垂木鼻先金具で、菊紋の下に葵紋を発見しました。前回修理（昭和48年～50年度）で破風飾金具の菊紋裏に同様の葵紋があることは知られていましたが、この部分に関しては新発見と言えます。

▲左上が垂木鼻先金具

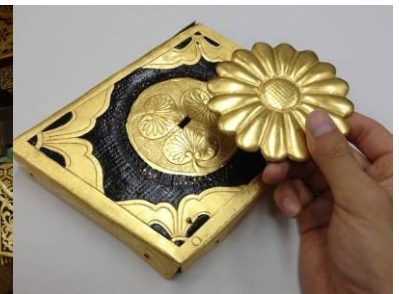
▲菊紋を取り外すと葵紋があった。

徳川家の城であった二条城は慶応3年（1867）十五代将軍慶喜の大政奉還により、一旦朝廷の管理下となり、京都府、陸軍省と所管が移った後、明治17年（1884）宮内省の所管となりました。葵紋から菊紋への改装の時期は定かではありませんが、城の主人が天皇家に変わった明治中頃に実施されたと考えられます。江戸時代から明治時代へ。激動の歴史をその身に刻む唐門を、保存修理工事完成の機会に是非御覧ください。
