## 下京区塩竈町（五条高倉交差点）における漏水の発生について

令和7年4月30日、下京区塩竈町（五条高倉交差点）において水道配水管の漏水が発生しました。本件事案の概要及び対応状況につきまして御報告いたします。

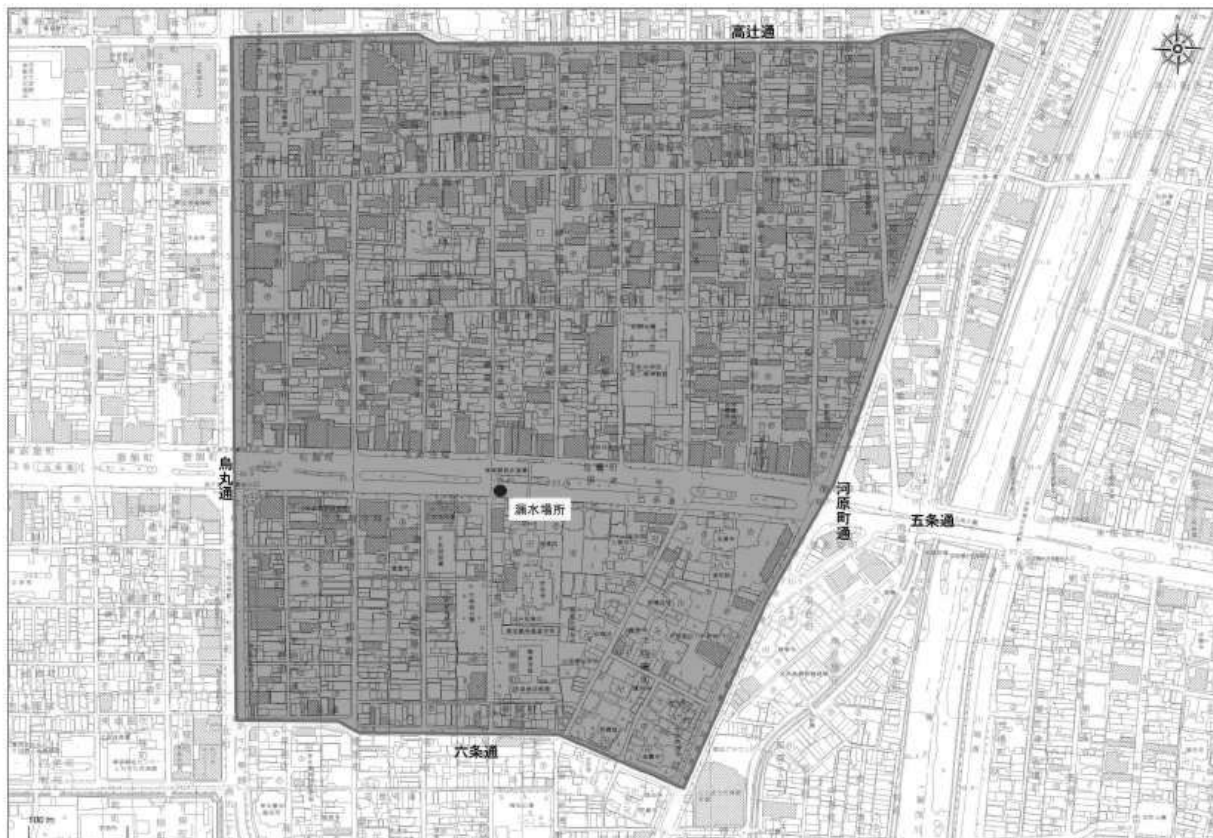
（参考）最大限影響が発生するおそれのあった範囲

給水ルートの変更により給水の継続が可能であったため、断水は生じていない。一方で、最大6,500件に濁水が生じるおそれがあったため、広報車による現地広報及び給水車による応急給水を行った。
