概要版

元離宮二条城二之丸御殿保存修理計画(案)

令和8年1月

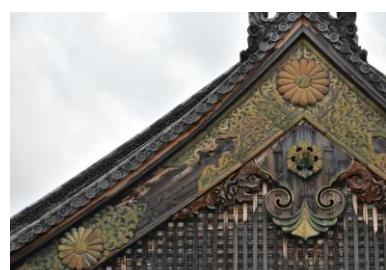
御殿のシンボル、徳川家の葵紋から天皇家を象徴する菊紋へ変更された

- 二条城は、明治17(1884)年に「二条離宮」となります。離宮とは皇居以外の宮殿であり、皇族の行幸啓や即位の大礼に備えて、順次整備が行われました。この時、二之丸御殿の屋根の飾金具は、徳川家の家紋である葵紋から、天皇家の菊紋へと付け替えられ、廊下の障壁画は、近代の皇居である明治宮殿(明治21[1888]年築、昭和20[1945]年焼失)にならい、正倉院宝物等の意匠を参考に制作されました。明治宮殿の意匠を継承し、建築と共に現存する唯一の例として貴重なものです。

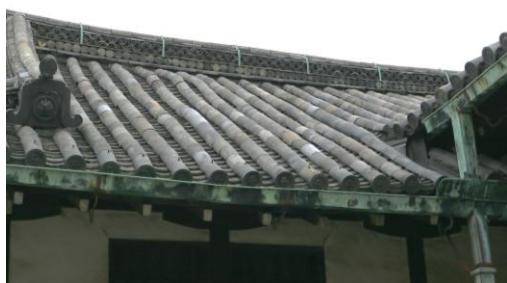
① 屋根の葺き替え

全ての瓦を葺き替えます。雨漏りによる腐朽部、屋根面の歪みが著しい箇所、軒先の下がりやねじれを修理します。

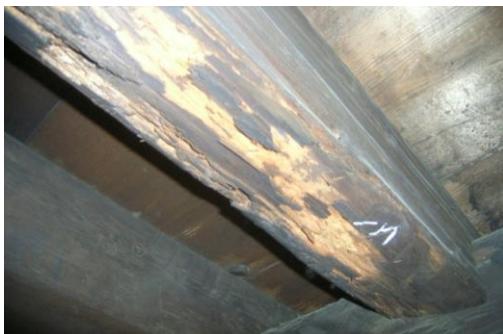
② 軒廻りや木部の修理

建物を支える木部の虫害、劣化については、同材による取り替え等により健全な状態にします。

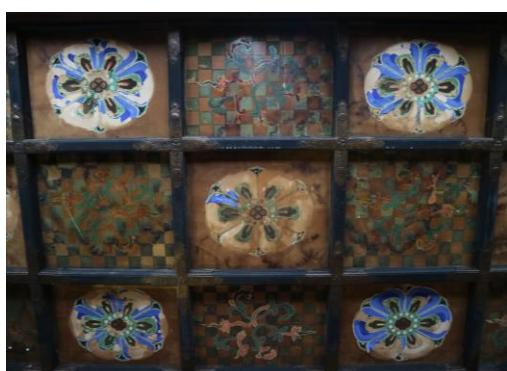
③ 障壁画の修理

亀裂や絵具の修理をします。破損がひどいものは当時の工法にならい新調します。

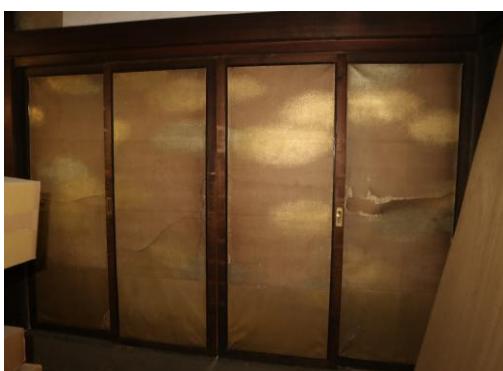
④ 建具・表具の修理

建具のゆがみ、動作不良を是正するとともに、障子紙の破れや板の割れ等を修理します。

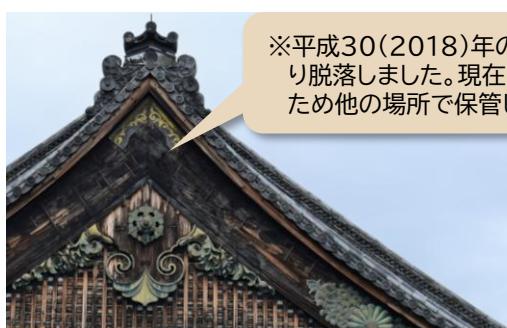
⑤ 飾金具の修理

離宮時代の二条城の象徴である莊厳な屋根の妻飾りを復旧します。木部の黒い塗装に金具の金色が映える往時の姿へ戻します。

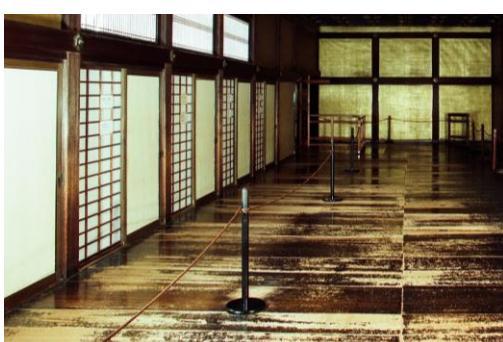
⑥ 床の補修

黒漆がはく離した床を摺漆で復旧します。

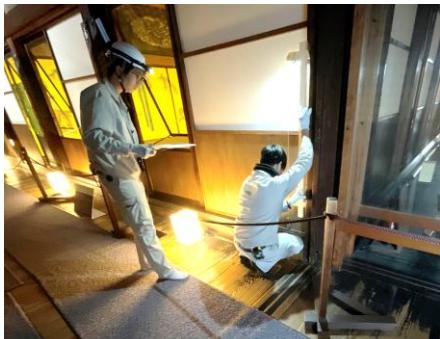
- 耐震診断において、京都盆地で想定される花折断層地震の影響を想定したところ、建物にねじれ等が生じるとともに、柱の一部で折れが発生し、建物が倒壊するおそれがあることが判明しました。
- 二之丸御殿の特徴である雁行形の建物配置も、その一因となっています。

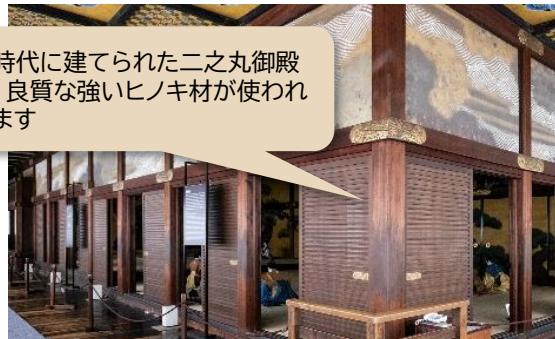
耐震診断の実施

耐震診断では、建物の構造的弱点や破損状況に関する調査を行いました。

江戸時代に建てられた二之丸御殿には、良質な強いヒノキ材が使われています

柱の非破壊検査

現在の建物の強度を確認するために、使用されている木材の状態に応じた適切な耐震性能の評価を行いました。

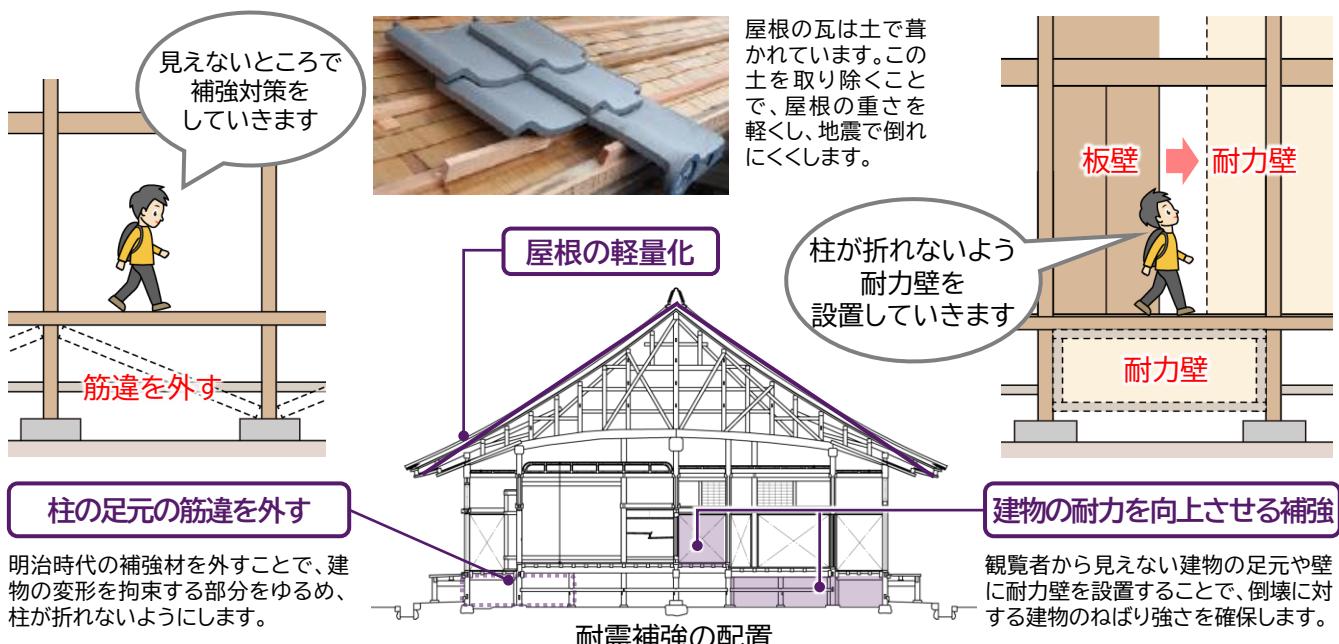
どのような補強対策を行う必要があるか

- 補強は、強く固い補強材で建物を堅牢に固めるのではなく、木造建築が持つ柔軟性を生かしつつ、建物に耐力を持たせることで、大きな揺れによる倒壊を防ぐ対策を行います。
- 屋根の軽量化に加え、床下の筋違を外したり、柱の変形を阻害しないよう耐力壁を設置します。室内では、障壁画の裏側の見えない部分で、耐力壁へ置き換える補強をします。

- 二之丸御殿の耐震補強の方針は、以下の3点です。
 1. 多くの観覧客が訪れる建物であるため、大地震時に倒壊しない耐震性能を確保すること
 2. 6棟が連なる外部の建物景観や、障壁画等で構成される室内意匠を損なわないこと
 3. 建物の部材に手を加える範囲を最小限とすること

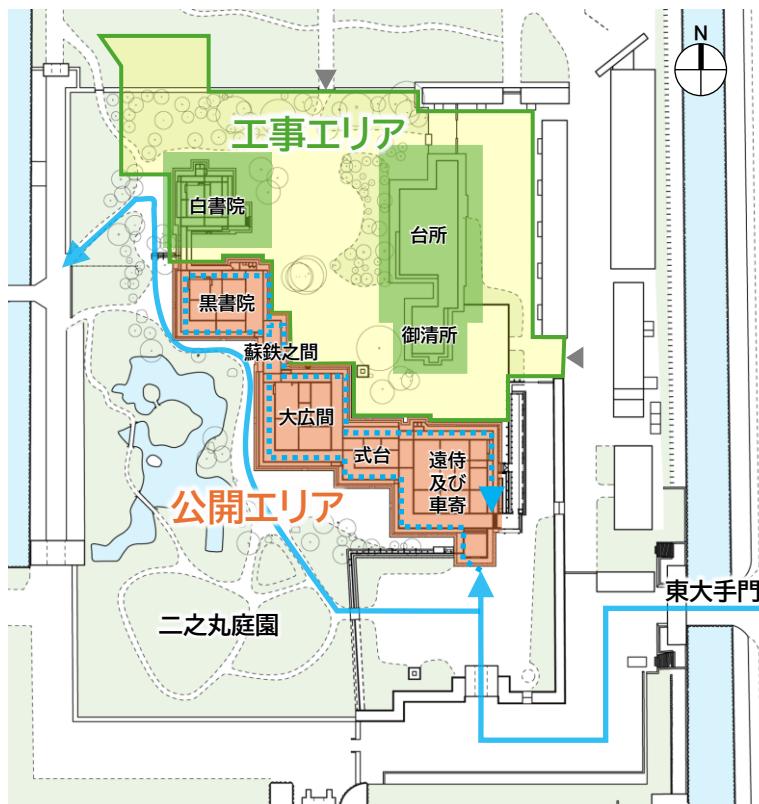
ステップ1 (A工区) 白書院・台所・御清所の保存修理工事

- 白書院・台所・御清所は工事中のため見学できません。
- 遠侍及び車寄から黒書院の区間と特別名勝である二之丸庭園は、内部・外部の観覧ルート(青矢印)を設けるため、これまで通り観覧できます。

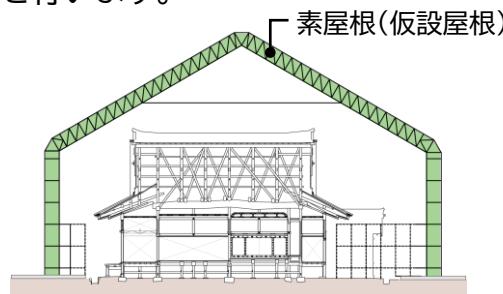
例:白書院にかかる素屋根

素屋根

- 修理が行われる建物は、素屋根という大きな仮設の屋根で覆います。その中で雨風を防ぎながら安全に工事を行います。

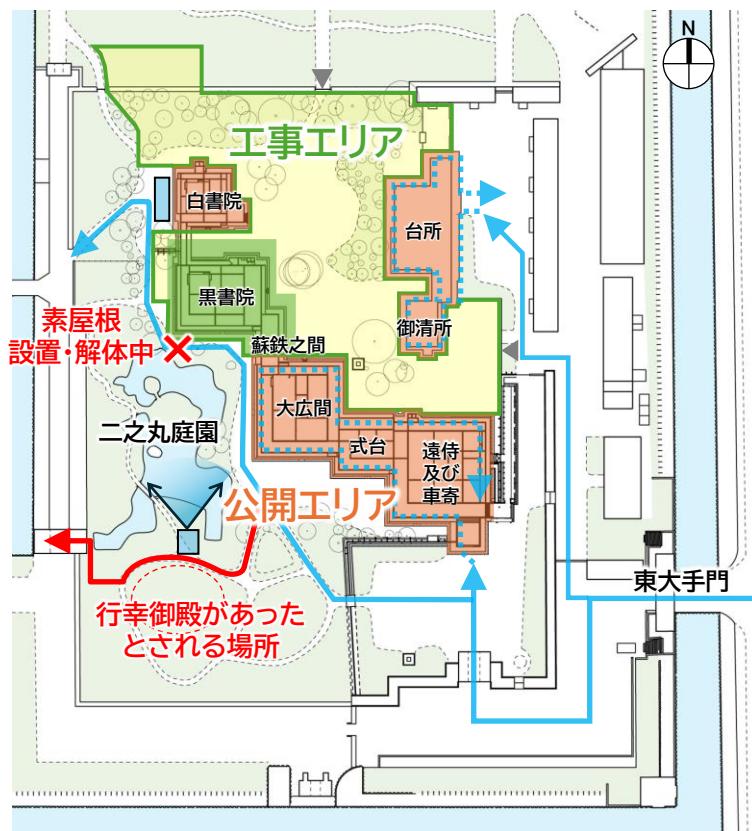
ステップ2（B工区）→ 黒書院・蘇鉄之間の保存修理工事

- 素屋根の設置及び解体中は、通常の特別名勝・二之丸庭園側の観覧ルートが通れなくなります。
- そのため、工事に伴い通常の観覧ルートに制限が生じる場面では、通常開放していない園路に仮設ルート(赤矢印)を設け、新たな動線を確保します。
- 新たな仮設ルートでは、行幸御殿があつたとされる場所から庭園を眺めることができる工夫をします。工事中しか見ることのできない魅力的な眺めを提供します。

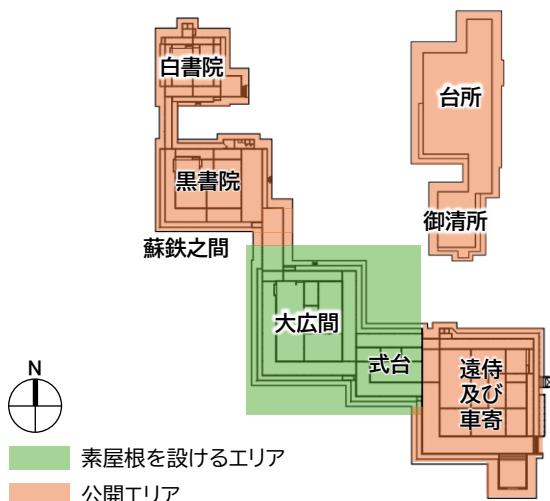
ステップ3（C工区）

大広間・式台の保存修理工事

- 工事中は遠侍と黒書院・白書院が分断されますが、仮設の渡り廊下や迂回通路を設けて、一筆書きの観覧ルートを確保します。

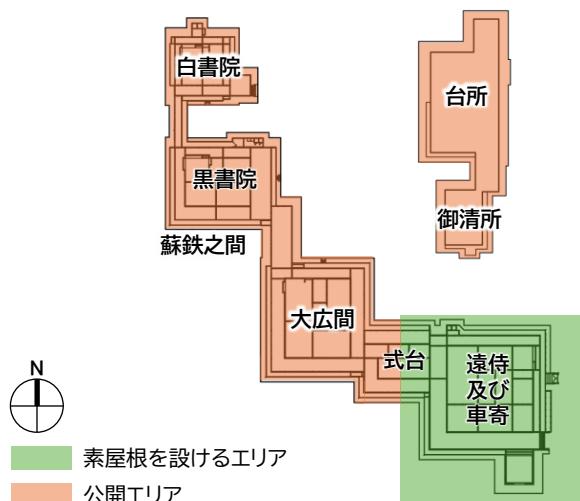
ステップ4（D工区）

遠侍及び車寄の保存修理工事

- 工事中は、通常の出入口が使用できなくなるため、大広間の南面に仮設の出入口を設け、観覧ルートを確保します。
